Revista da Associação
dos Arqueólogos Portugueses

A CASA DOS PINTORES: DO PROJETO DE REABILITAÇÃO À OFICINA MUNICIPAL DE ARQUEOLOGIA DE LEIRIA

Vânia Carvalho¹, Vitória Mendes², Sofia Carreira³, Ana Filipa Pinhal⁴

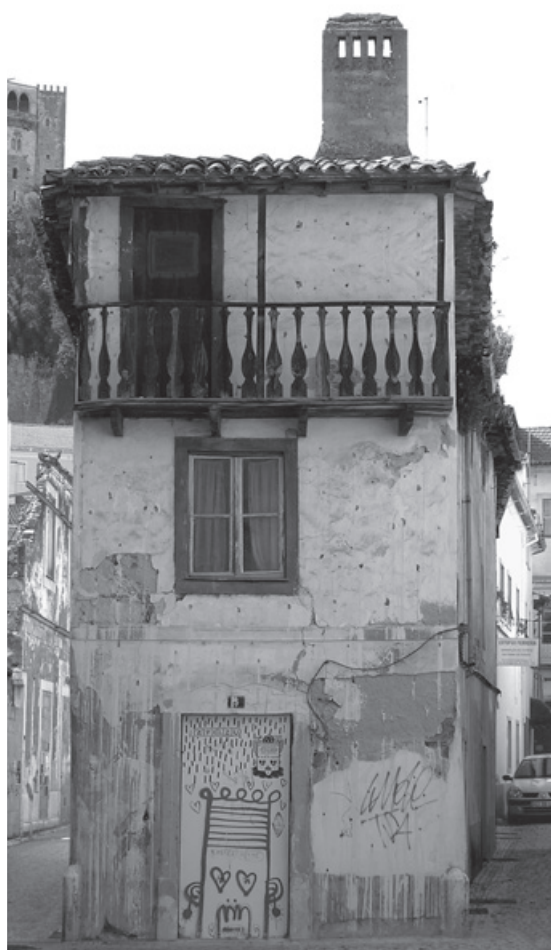
Figura 1 – Fotografia métrica retificada da fachada da Casa dos Pintores, datada de 2006, da autoria de Sidney Lopes.

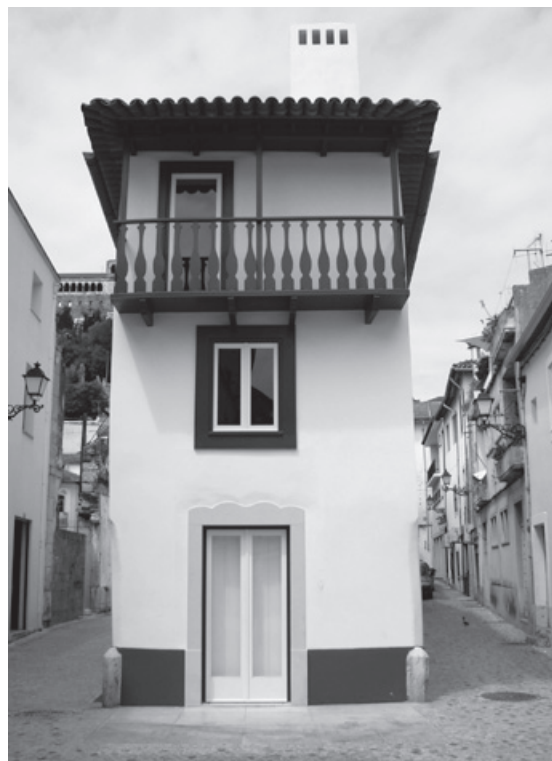
Figura 2 – Fotografia da Casa dos Pintores, datada de 2009, após a conclusão das obras de reabilitação.
