Intervenção Arqueológica no Hotel Netto:

contributos para o
estudo da evolução
urbana da

Vila Velha de Sintra

Catarina Coelho

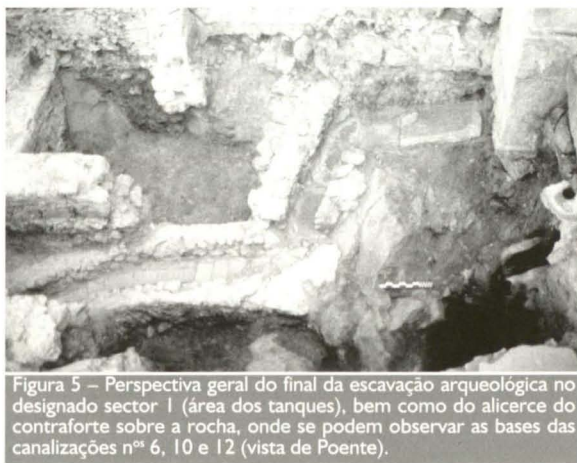
Figura 5 – Perspectiva geral do final da escavação arqueológica no designado sector 1 (área dos tanques), bem como do alicerce do contraforte sobre a rocha, onde se podem observar as bases das canalizações nºs 6, 10 e 12 (vista de Poente).

Adossados ao supracitado contraforte de pedra aparelhada existiam três tanques de pedra, que poderão ter correspondido a estruturas complementares do funcionamento quotidiano do hotel, nomeadamente para tratamento de roupas. Esta opinião poderia até ser reforçada com a ideia do designado “imóvel actual” ter em tempo funcionado como casa de serviço, arrecadação ou armazém associado à exploração hoteleira. Depois de intervencionada a área interior do imóvel, a escavação do sector 1 foi prolongada para Sul, justamente para a zona de confluência dos tanques com o contraforte e o paredão. Todo este espaço foi intervencionado até à rocha base, tendo ficado implantadas no terreno as estruturas hidráulicas e muros de compartimentos que assentavam directamente sobre o afloramento (cfr. Figura 5).

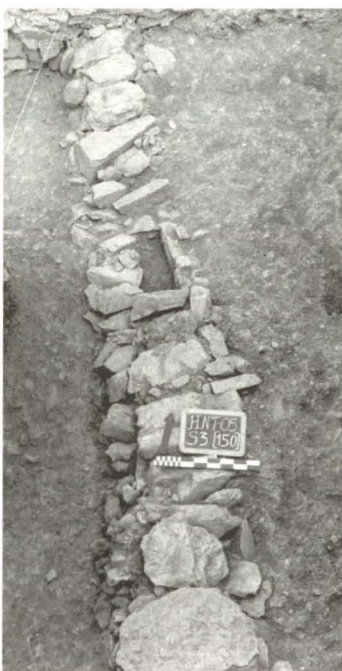
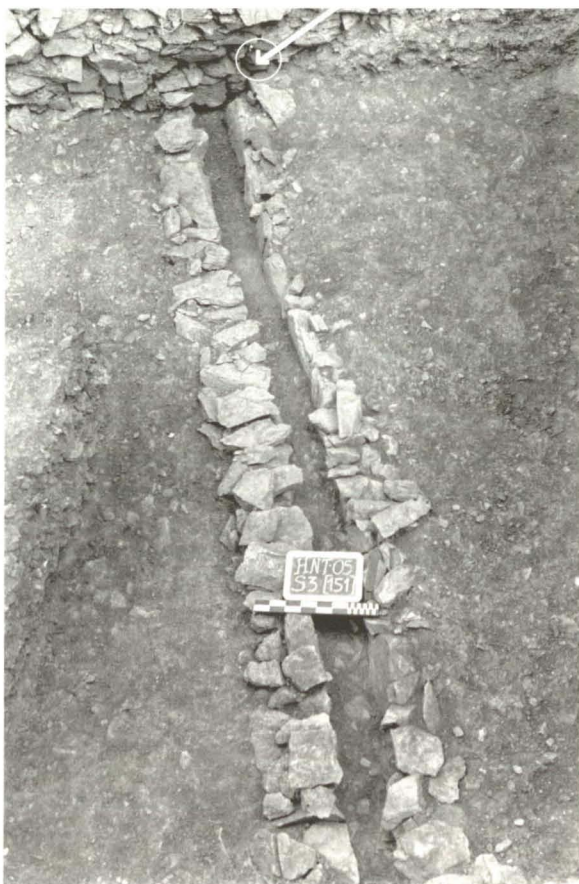
Figura 8 – Perspectiva geral da estrutura da canalização n^o 16, no sector 3 (vista de Sul).
Figura 9 – Perspectiva geral da canalização n^o 16, já sem lajes de cobertura. Salienta-se a articulação desta conduta com a parede (UE [147]), na qual se apoia sem ostentar qualquer canal de escoamento (vista de Sul).

Finalmente, identificou-se um troço de canalização composta por caixa pétreia sem argamassa de ligação e sem canal base de escoamento estruturado (canalização n^o 16, localizada no sector 3). Trata-se de uma estrutura composta por elementos pétreos irregulares, quer na cobertura, quer nas paredes, utilizando esporadicamente uma argamassa muito pobre resultante da ligação do sedimento do local com pequenos fragmentos de rocha de base. Desenvolvia-se no sentido N-S, com origem sensivelmente a meio do sector 3(2), terminando por aposição no alicerce da parede norte do sector 3. Esta estrutura identificada separadamente nos dois espaços do sector 3 correspondia, claro está, à mesma construção.

Tratava-se de uma realidade distinta das outras condutas identificadas nos sectores I e 4, uma vez que não apresentava o mesmo tipo de elementos constru-

tivos, parecendo mesmo aproveitar fragmentos de rocha de base na sua constituição. Ao contrário das restantes canalizações esta parece apresentar-se como um simples canal de drenagem do terreno, terminando directamente no pano do alicerce da parede norte da sondagem do sector 3 sem abertura de escoamento (cfr. Figura 9). O facto de não se encontrar preservado o seu ponto de origem dificulta a interpretação que podemos fazer sobre a funcionalidade desta construção, mas pela análise dos materiais arqueológicos que foram exumados nos estratos limítrofes podemos avançar a hipótese de estarmos na presença de uma estrutura de drenagem do terreno associado ao aproveitamento da zona para fins agrícolas ou, simplesmente, de escoamento de águas pluviais acumuladas numa área de arvoredo corroborando, assim, as ideias anteriormente defendidas.

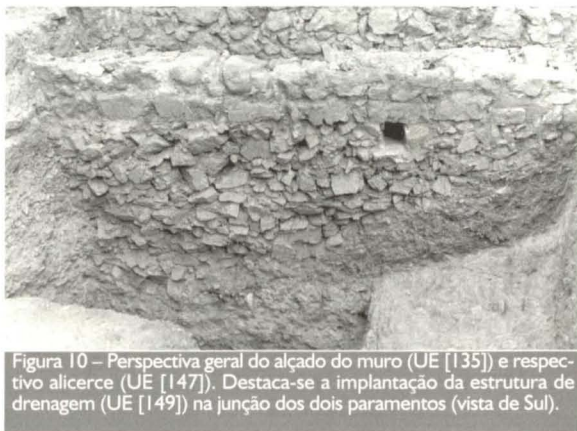
Figura 10 – Perspectiva geral do alçado do muro (UE [135]) e respectivo alicerce (UE [147]). Destaca-se a implantação da estrutura de drenagem (UE [149]) na junção dos dois paramentos (vista de Sul).

No decurso do registo arqueológico observaram-se outras realidades que merecem ser destacadas. No sector 3 verificou-se a existência de uma estrutura anterior à grande parede que limita a Norte a propriedade do Hotel Netto. Durante a escavação deste muro (UE [147]) registou-se uma abertura estruturada dentro do próprio aparelho construtivo, composta por uma laje de “cobertura” e outra de base, que proporcionava o escoamento de águas, em direcção a Norte, para o exterior da propriedade (cfr. Figura 10). A relevância destes vestígios prende-se com o facto da parede norte do sector 3 (UE [135]), e respectivo alicerce (UE [147]) construído em pedra solta, funcionarem em conjunto e simultaneamente como uma estrutura de contenção de terras e um sistema de escoamento e drenagem desse mesmo terreno.

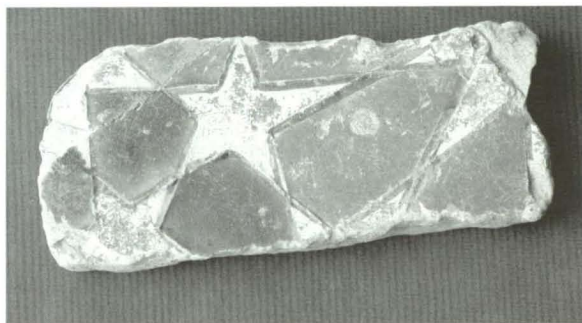
Figura 13 – Fragmento de azulejo de corda seca com decoração geométrica (HNT(01)(0)40).

Praticamente na totalidade, os fragmentos azulejares recolhidos na intervenção arqueológica do Hotel Netto correspondem a exemplares originários das diferentes alas do Palácio da Vila de Sintra. Filiam-se em diferentes tipos de fabrico, desde a corda seca — exibindo decoração geométrica, floral e simbólica (esfera armilar) — às produções relevadas com motivos vegetalistas do tipo “azulejo de parra, gavinha e cacho de uvas” ou “azulejo *Stella Maris*” (Trindade, 2000, p. 234), passando pelas simples placas cerâmicas vidradas pertencentes a revestimentos compósitos (cfr. Figuras 13, 14, 15 e 16). O conjunto recolhido exhibe, pois, características tipológicas e morfológicas das produções portuguesas da segunda metade do século XV e transição para o século XVI utilizadas na decoração do Paço de Sintra (Trindade, 2000). Todos os vestígios foram exumados nas duas áreas escavadas do sector 3, nos contextos de entulhamento da vertente, associados maioritariamente aos ambientes dos séculos XVI e XVII. Relacionam-se, deste modo, forçosamente com as diversas campanhas de obras levadas a cabo na estrutura palatina ou, mesmo, com a destruição provocada pelo Terramoto de 1755 que como é sabido causou largos danos no conjunto edificado.

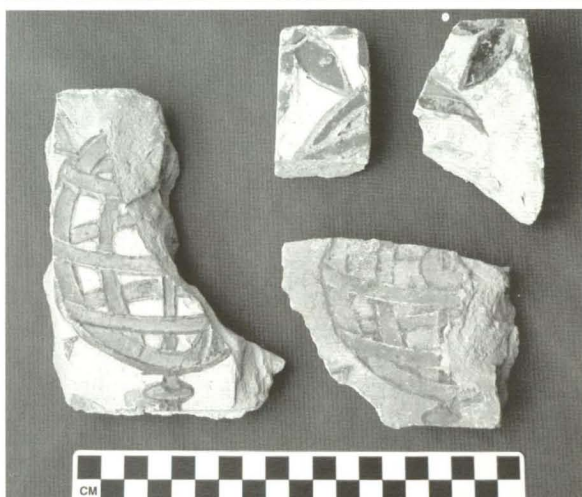
Figura 14 – Fragmentos de azulejos de corda seca com decoração figurativa – esfera armilar; produção portuguesa de transição para o século XVI (HNT(01)[0]41 a 44).

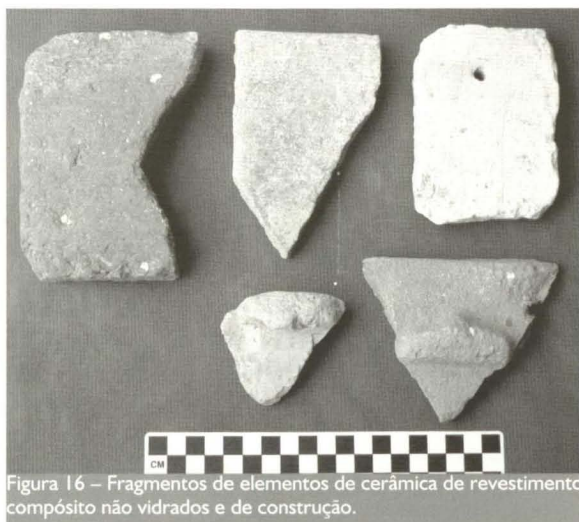
Figura 16 – Fragmentos de elementos de cerâmica de revestimento composto não vidrados e de construção.

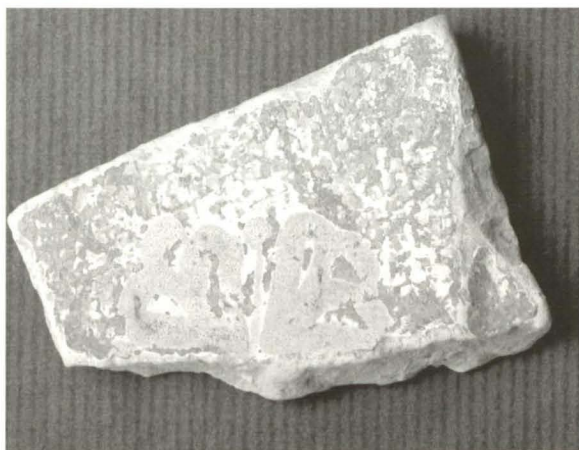
Figura 17 – Fragmento de cerâmica dourada de Paterna, produção do século XVI.

A análise mais detalhada dos fragmentos recolhidos permitiu, ainda, individualizar a proveniência de alguns exemplares, nomeadamente no caso das cerâmicas de importação, como são o exemplo dos fragmentos de porcelana e um fragmento de louça dourada de uma produção valenciana de Paterna, datável do século XVI (cfr. Figura 17). Devemos salientar que o uso de produções levantinas não seria extraordinário na época, quer pela aquisição dos próprios recipientes, quer pela importação da técnica manufactureira. Exemplo disso será a peça azulejar « (...) *conservada num banco de alvenaria do Pátio do Leão* (que) *sugere influências de pro-*

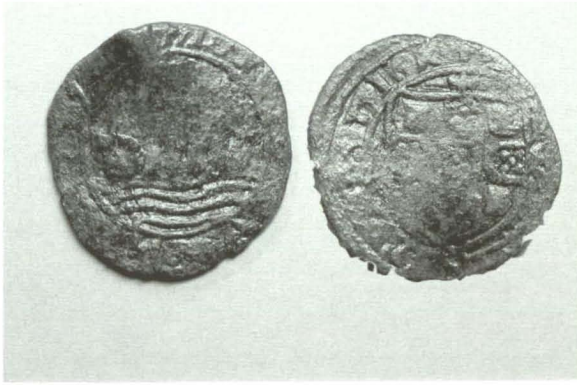
Figura 18 – Ceitil de D. Afonso V (HNT(01)[141]19).

A série do espólio metálico divide-se em três categorias distintas. Por um lado, o conjunto de três numismas (um ceitel de D. Afonso V, 20 Reis de D. Carlos, cunhados em 1892, e 1 cêntimo de Dólar, de 1964 (cfr. Figuras 18, 19 e 20) recolhidos em estratos de contextos claramente heterogéneos quer a nível da sua formação, quer cronologicamente. Por outro, os artefactos metálicos associados às actividades quotidianas e à construção de imóveis (fivelas, botões, uma chave, lâminas de facas, agulhas, um fuso e um dedal (cfr. Figuras 21, 22, 23 e 24). Acresce ainda o registo de duas peças relacionadas com elementos devocionais exumadas em depósitos de manifesta remobilização: terço ou rosário com elementos de liga de cobre, contas de vidro verde e uma cruz de latão exibindo Jesus Cristo no verso e Santo António no anverso; uma medalha dedicada a São Venâncio e Santa Brígida (cfr. Figura 25).

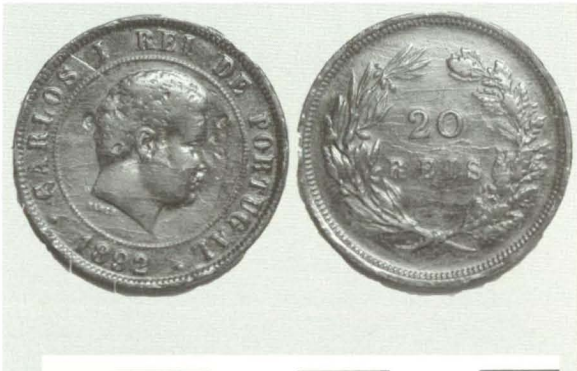
Figura 19 – XX réis de D. Carlos I, cunhagem de 1892 (HNT(01)[165]23).

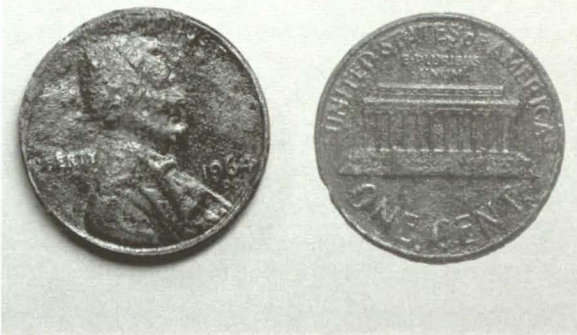
Figura 20 – 1 Cêntimo de dólar dos EUA, cunhagem de 1964 (HNT(01)[82]12).

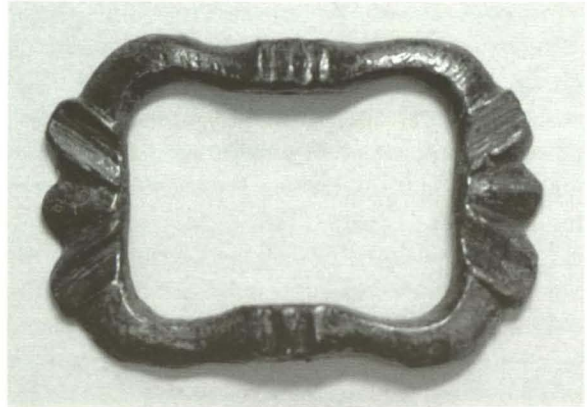
Figura 21 – Fivela de cobre, eventualmente relacionada com as correias de espadas das indumentárias dos séculos XVI/XVII (HNT(01)[140]16).

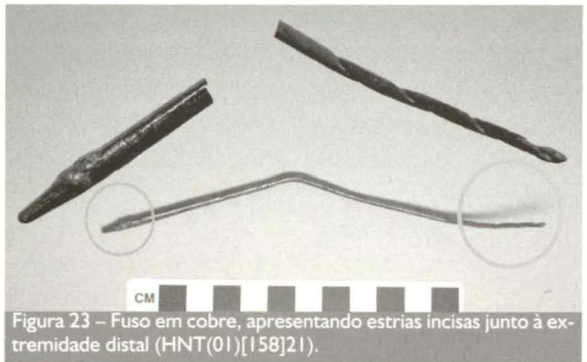
Figura 23 – Fuso em cobre, apresentando estrias incisadas junto à extremidade distal (HNT(01)[158]21).

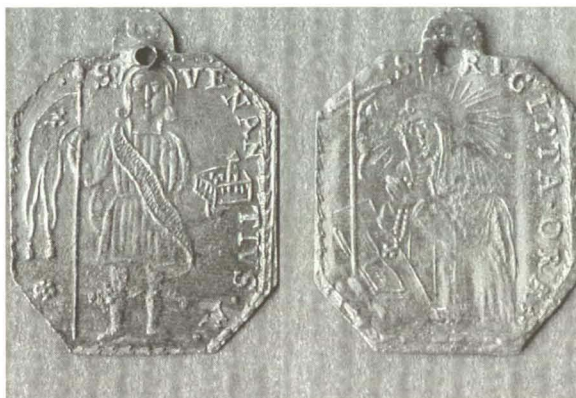
Figura 25 – medalha rectangular, com perfuração no topo, de invocação a São Venâncio mártir e santa Brígida (HNT(01)[165]22).

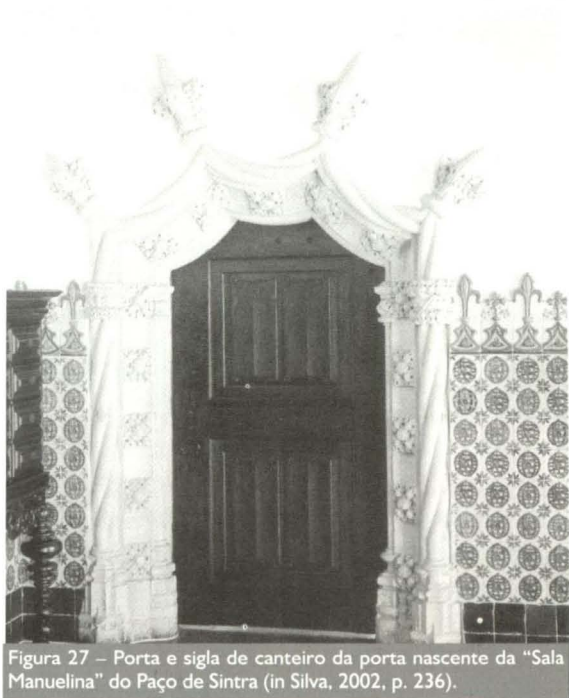
Figura 27 – Porta e sigla de canteiro da porta nascente da “Sala Manuelina” do Paço de Sintra (in Silva, 2002, p. 236).

Durante a intervenção efectuada na propriedade do Hotel Netto foram registados diversos elementos pétreos pertencentes a antigas construções quer da própria unidade hoteleira, quer originários do Paço de Sintra. Destaque para o fecho de abóbada manuelina (cfr. Figuras 26 e 27) — claramente pertencente ao universo decorativo do Paço de Sintra, com paralelos nas cantarias da porta nascente da “Sala Manuelina” —, diversos fustes de colunas e pilastras torsas (cfr. Figuras 28), bem como uma placa moldurada com representação facial de figura antropomórfica em alto-relevo (cfr. Figura 29). Atestou-se, uma vez mais, a estreita ligação entre estes dois espaços, reforçando a ideia da existência de uma área desprovida de habitações onde ao longo do tempo se acumularam — estratigraficamente ou pelo seu reaproveitamento como material de construção dos muros (cfr. Figura 30) — os entulhos produzidos pelas várias campanhas de obras levadas a cabo na estrutura palatina.

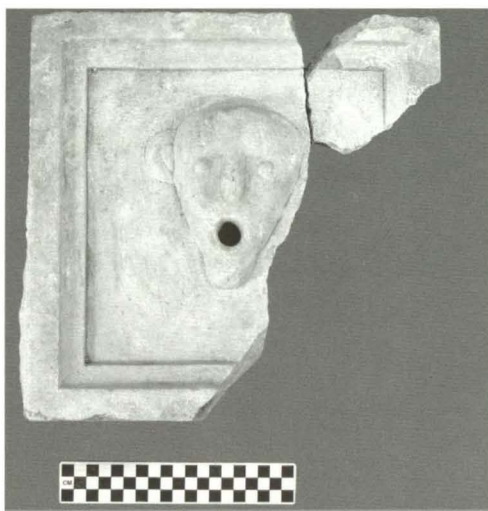
Figura 29 – Placa moldurada com uma representação facial de uma figura antropomórfica (máscara) que apresenta uma perfuração central, na boca, para escoamento de água. Eventual pedra de fontanário (HNT(01)[75]29).

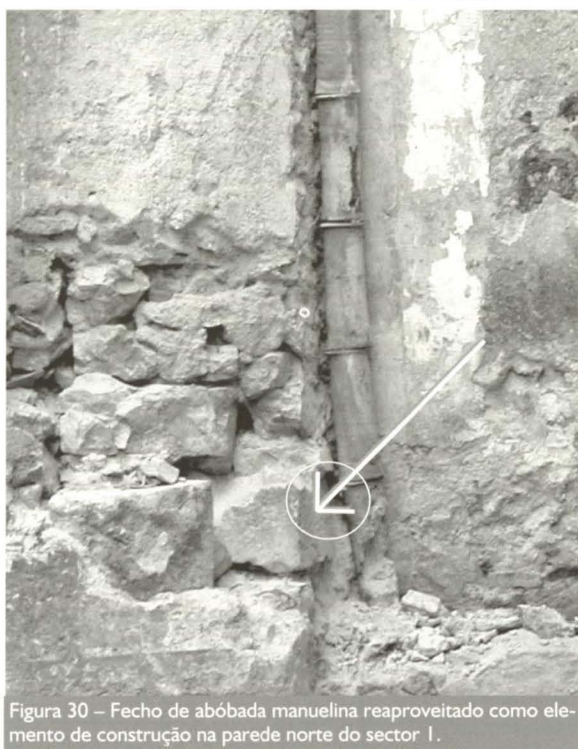
Figura 30 – Fecho de abóbada manuelina reaproveitado como elemento de construção na parede norte do sector I.

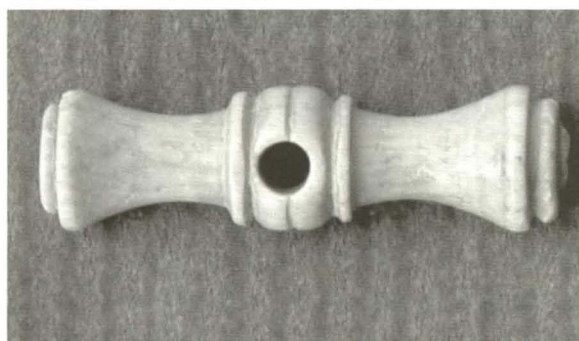
Figura 32 – Conta de osso tendencialmente cilíndrica com perfuração central, pertencente a um terço/rosário (HNT(01)[156]4).
