ARQUEOLOGIA EM PORTUGAL

2017 – Estado da Questão

CONSTRUÇÕES EM TAIPA DE ÉPOCA MEDIEVAL E MODERNA: O EXEMPLO DO CHIADO

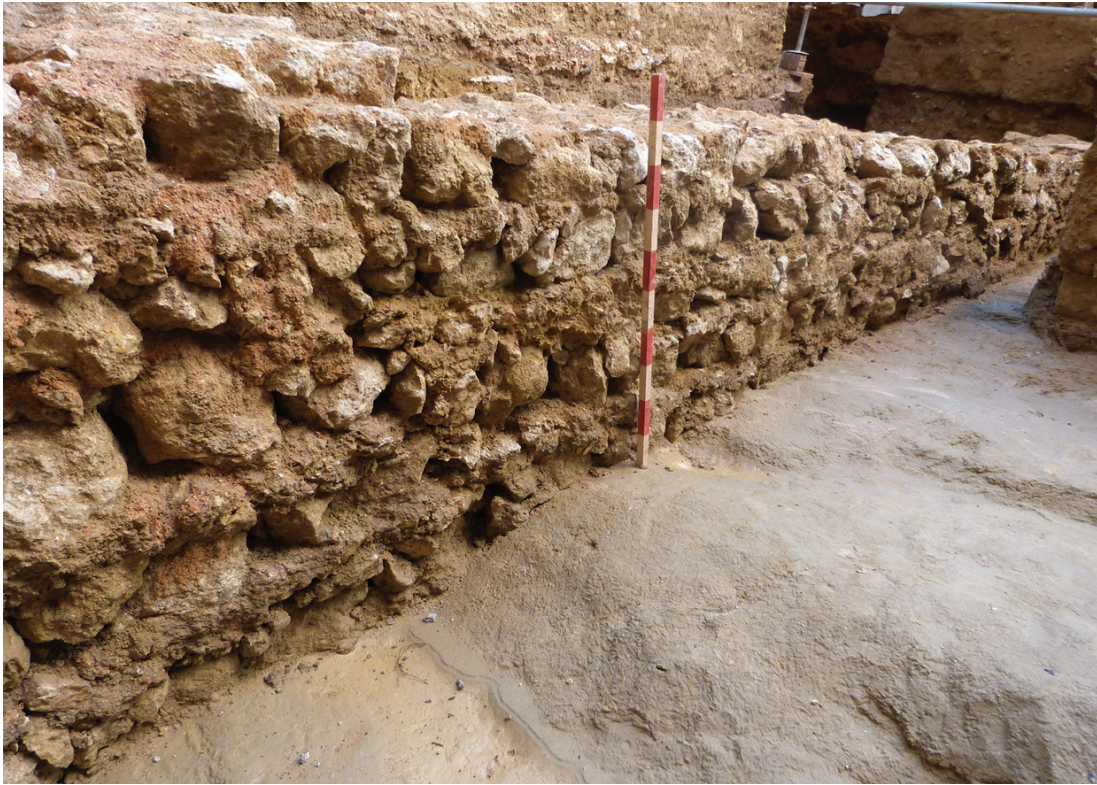
Figura 3 – [255] – Alçado Norte, Alçado de muro em alvenaria de pedra.

Em ambos os sectores foram identificados muros que seguem, *grosso-modo*, alinhamentos idênticos, concretamente Norte-Sul e Este-Oeste, seguindo o traçado determinado pela Muralha Medieval. Todavia, verifica-se uma heterogeneidade nas suas características, tanto no que respeita às suas dimensões como aos materiais que os compõem. Foi registada a presença de muros utilizando uma alvenaria de pedra e argamassas de composição diversa e estruturas em cujo aparelho se observam elementos pétreos unidos por um sedimento de matriz argilosa e de consistência compacta (Figura 3).

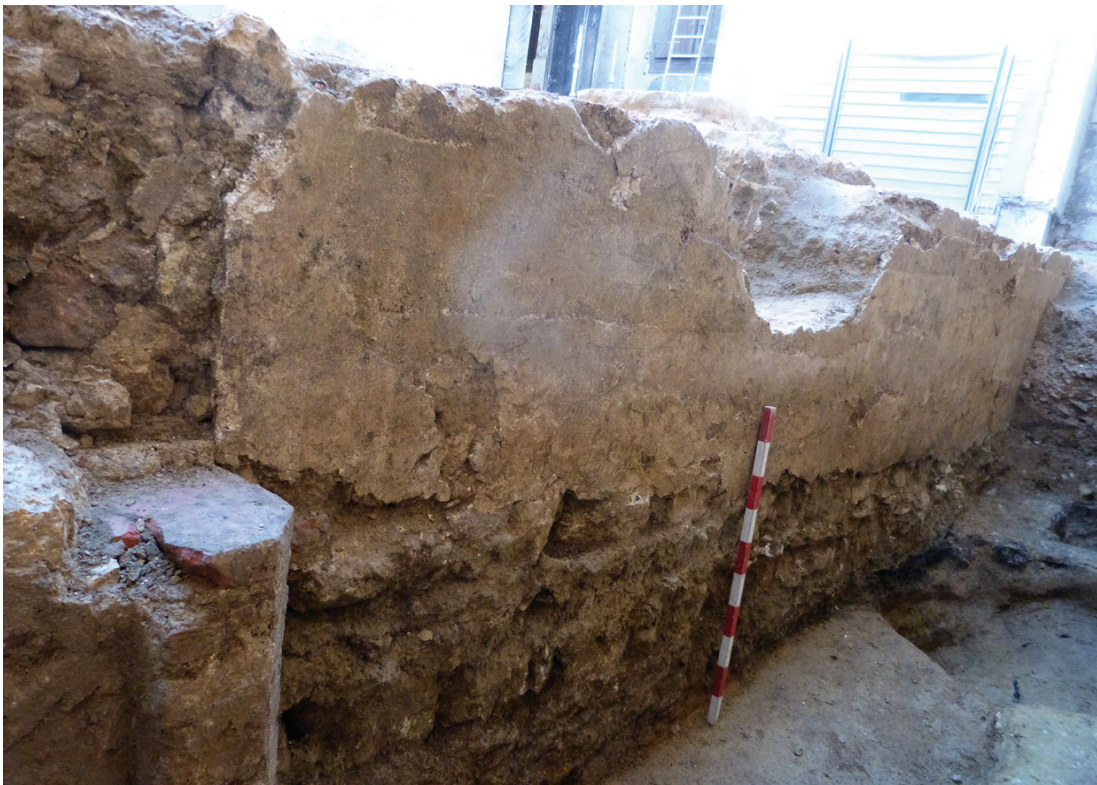
Figura 4 – [672] – Alçado Sul, Alçado de muro em taipa, com enrocamento em aparelho pétreo e revestimento.

As estruturas a que nos referimos constam de dois muros de taipa, unidades estratigráficas [671] e [672], com orientação Norte-Sul e Este-Oeste, entre os quais se constata um adossamento, localizados na área que ocupa o limite Sudeste do edifício. As relações estratigráficas permitem-nos aferir que as duas estruturas serão coetâneas a outros elementos estruturais, dos quais apenas sobreviveram porções constituídas por uma alvenaria de pedra. Todavia, consideramos que estas teriam na sua origem uma composição idêntica, ou seja, que a restante estrutura, em altura, se desenvolveria em taipa, tendo a sua base em alvenaria de pedra.

Efectivamente, os dois muros são constituídos por um miolo em taipa que assenta numa alvenaria de pedras calcárias, bastante irregulares tanto na sua disposição como nas suas dimensões, unidas por um sedimento argiloso. Estes elementos, que terão funcionado como base da estrutura, não apresentam qualquer revestimento e o seu acabamento revela-se tosco e irregular.

Nas estruturas de cariz civil construídas em taipa é bastante comum a presença deste enrocamento composto por pedra, geralmente pouco porosa. Deste modo, a base em aparelho pétreo serve de suporte à restante edificação, conferindo-lhe um apoio mais robusto, por um lado, mas sobretudo elevando a estrutura. A alteação da estrutura impossibilita assim a sua erosão junto do solo e constitui um entrave à subida da água pelas paredes por acção da capilaridade (ROCHA, 2005, pp. 22-26).

Nas duas paredes em questão, sobre este embasamento, ergue-se a restante estrutura formada em taipa. Porém, como referimos, associados a estas, identificaram-se igualmente dois alinhamentos estruturais, cujos elementos componentes revelam semelhanças com os alicerces das paredes em taipa. Os muros [673], com orientação Norte-Sul, e [696], que se desenvolve no sentido Este-Oeste, apresentam um aparelho pétreo de pequeno e médio calibre, contendo cerâmica de construção em quantidade residual, unido por uma argamassa de cal de consistência compacta. Neste sentido, supomos que terão funcionado como alicerce de estruturas em taipa, delimitando um espaço de planta rectangular (Figura 4).

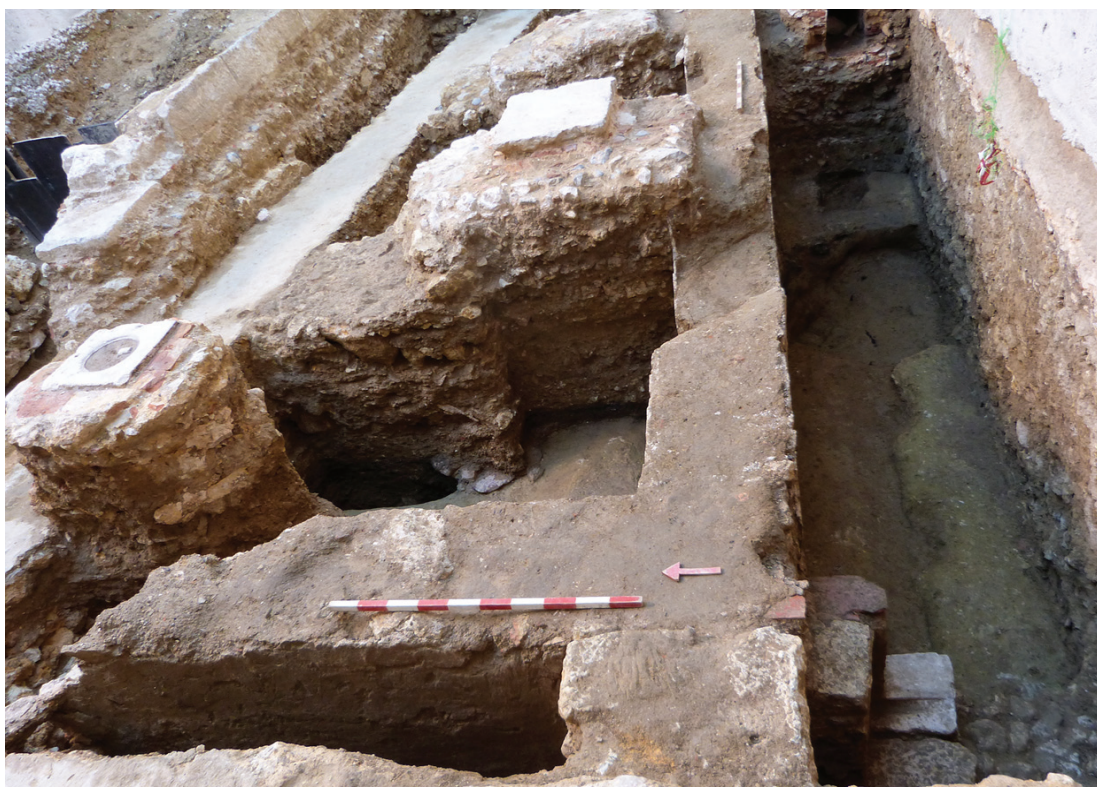
Figura 5 – [671] – [672], Plano de muros em taipa [671] e [672].

No que concerne ao seu miolo, a taipa é constituída por um sedimento de matriz silto-argilosa, muito compactado e de coloração castanha clara, contendo alguns picos de carvão e elementos inertes. Muito embora estejam presentes em quantidade residual, estes materiais proporcionam à estrutura uma maior consistência e constam de pedras calcárias, de pequena e média dimensão, e de fragmentos cerâmicos, tanto de construção como de cerâmica comum. Pelo que nos foi possível constatar, a matéria-prima terá sido recolhida na área, uma vez que o sedimento presente na composição da taipa apresenta semelhanças relativamente ao substrato geológico identificado no local. Uma das vantagens do uso da terra crua enquanto material de construção reside, de facto, na sua abundância e na facilidade da sua obtenção. A recolha da matéria-prima pode ser sempre

feita junto do local onde se pretende construir, sendo para tal necessário a exclusão da camada vegetal, visto conter matéria orgânica (ROCHA, 2005, pp. 22-26) (Figura 5).

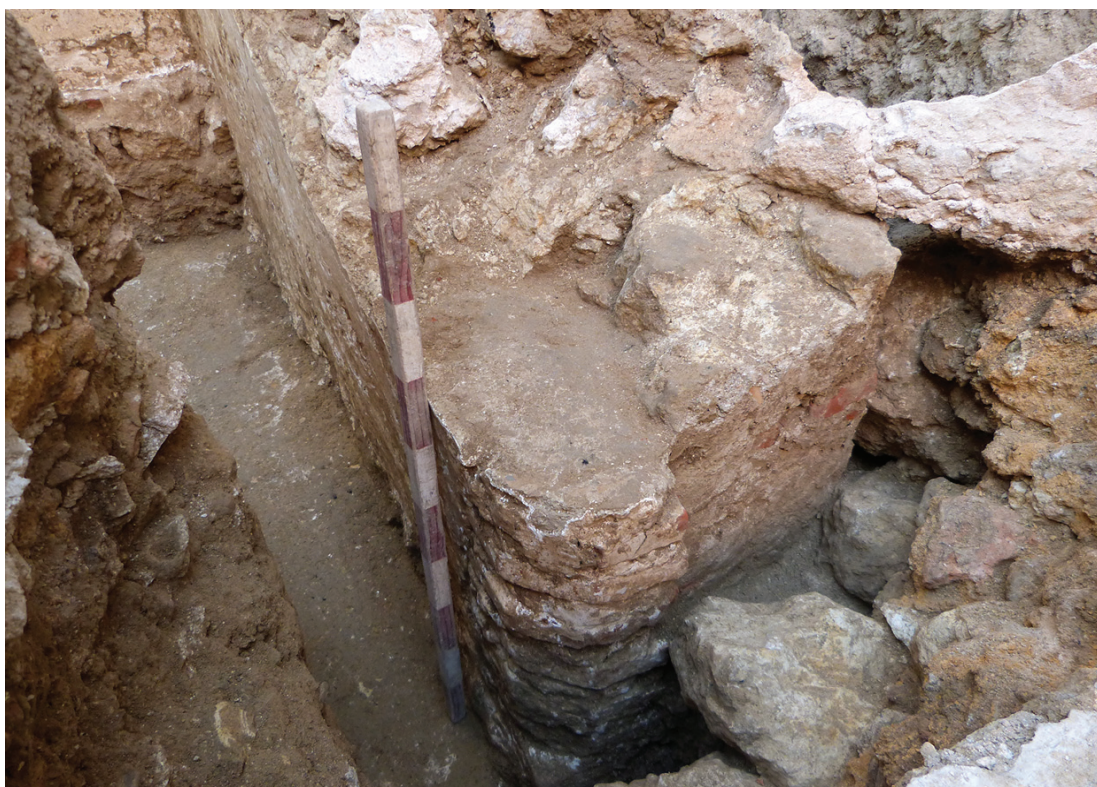
Figura 6 – Alçado, Pormenor do muro em taipa onde existiria uma porta.

No limite Norte da estrutura em taipa, que se desenvolve paralelamente ao alinhamento da Muralha, a parede é delimitada por tijoleiras dispostas umas sobre as outras horizontalmente e que apresentam um entalhamento, conferindo à estrutura um limite onde terá existido uma porta. Ademais, no seguimento destas e a uma cota inferior, foi colocada uma pedra cuja reduzida porção que sobreviveu nos sugere ter correspondido a uma pedra de soleira. Estes elementos estruturais (tijoleiras e laje) definiriam e reforçariam, portanto, as ombreiras e soleiras da porta. Embora de cronologia distinta, no bairro islâmico de Mértola “Nas jambas e nalguns cunhais o remate foi feito com recurso a silhares ou tijoleiras” (MACIAS, 2005, p. 133) (Figura 6).

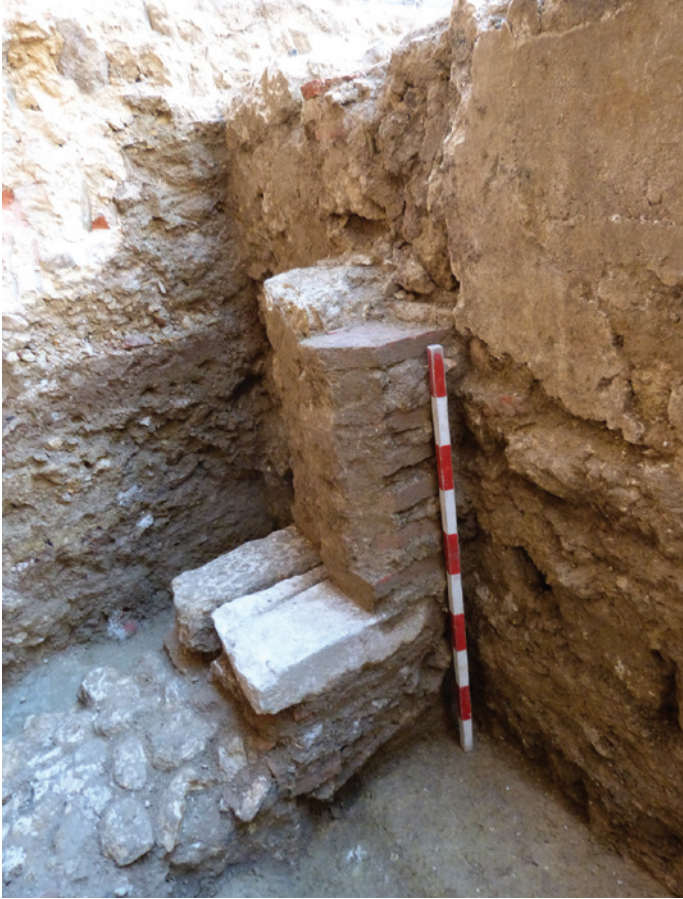
Figura 7 – [6115] – Alçado, Pormenor do muro onde existiria uma porta.

A existência de portas associadas a este conjunto estrutural é testemunhada também pela estrutura [6115]. Esta, que embora se estenda para Sul do espaço formado pelas quatro paredes supra descritas, terá sido erigida e utilizada no mesmo momento. Verifica-se na sua composição, de modo geral, a existência de pedra de pequena e média dimensão, disposta aleatoriamente e unida por um sedimento argiloso e compacto. A estrutura é, no entanto, delimitada igualmente por tijoleiras sobrepostas e colocadas sobre uma pedra de soleira, formando uma abertura na parede que seria completada possivelmente por uma porta (Figura 7).

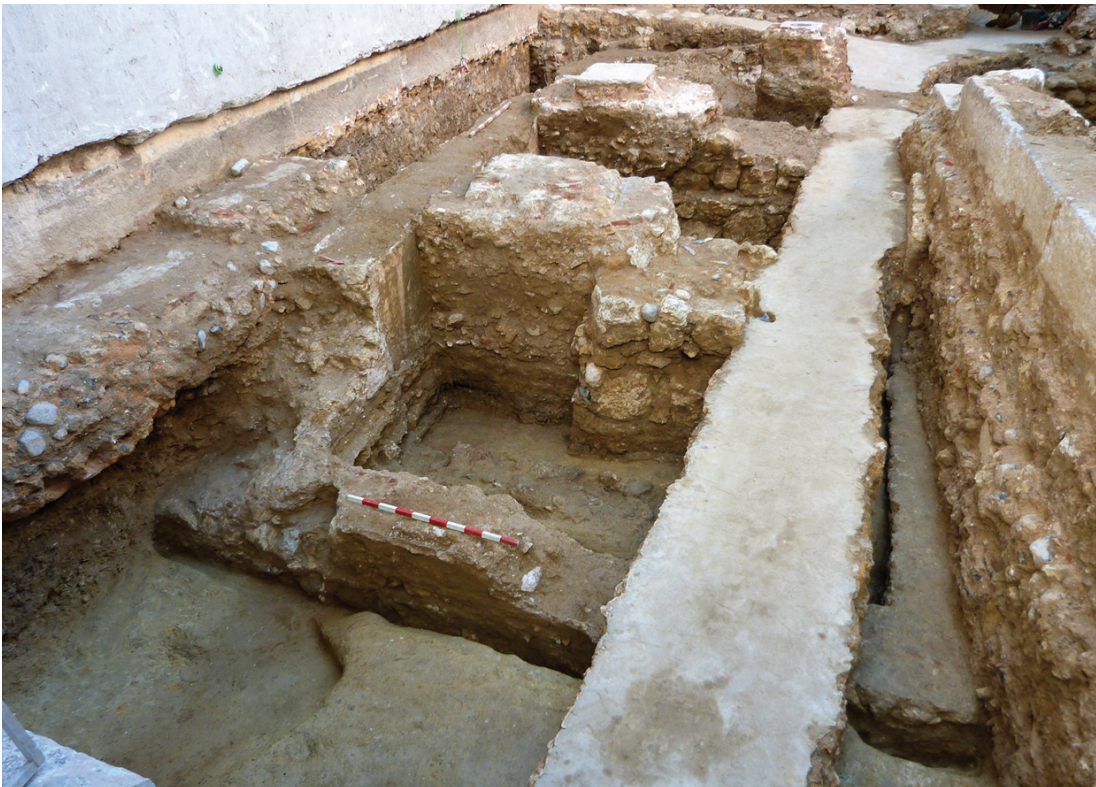
Figura 8 – Vista Geral do compartimento habitacional com paredes em taipa.

A interpretação da articulação destas estruturas, muito afectada pela fundação de construções posteriormente ali existentes, sugere-nos que corresponderiam às paredes exteriores de um espaço de planta aparentemente rectangular. O espaço cujo interior apresenta uma dimensão aproximada de cerca de 7,8m comprimento por 3,20 m de largura, seria delimitado a Este e a Oeste pelas paredes [673] e [671] e a Norte e a sul pelas paredes [696] e [672].

Não foram identificadas paredes internas ou divisórias, sendo que os elementos estruturais presentes na área que corresponderia ao seu interior datam de momentos ocupacionais posteriores, nomeadamente dos finais do século XVII e também pertencentes às estruturas do edifício que ali surgiu na Época Contemporânea, após a reorganização do espaço urbano em consequência do terramoto de 1755 (Figura 8).

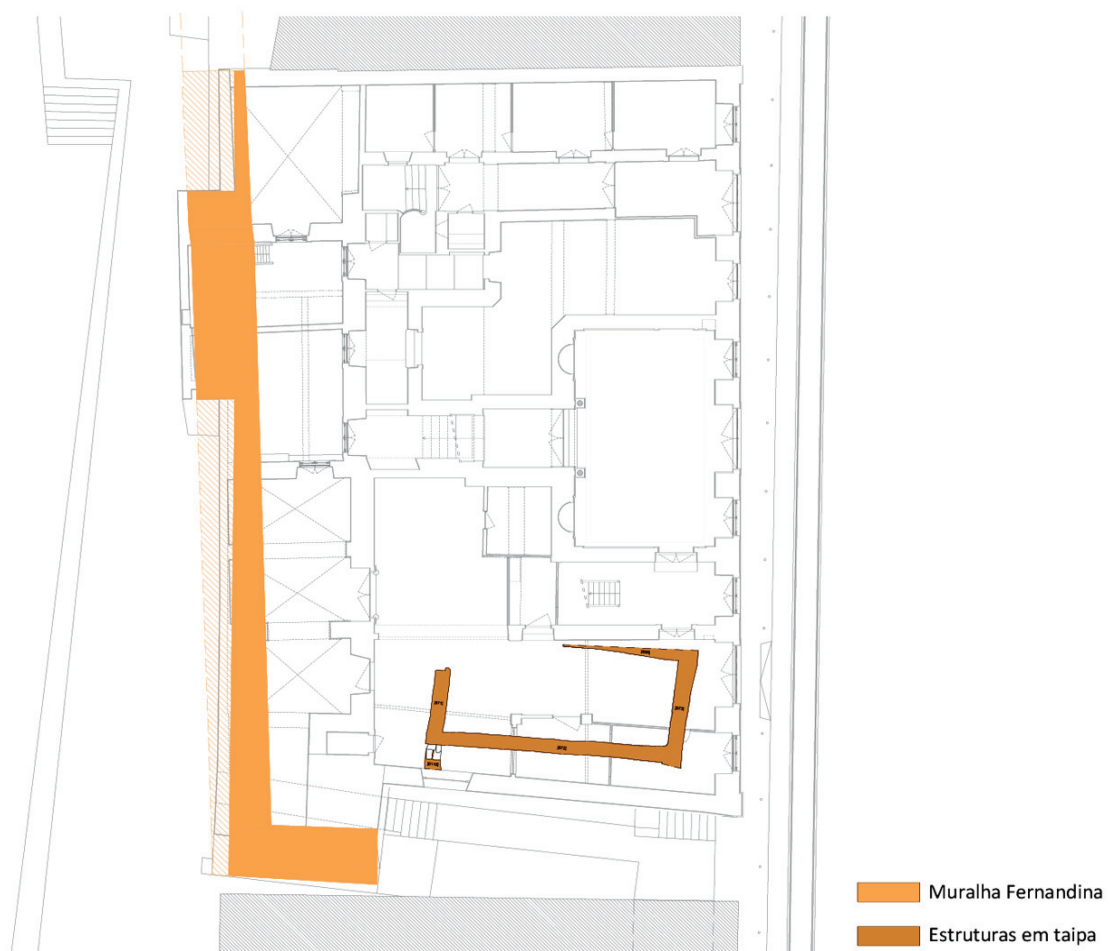
Figura 9 – Implantação da Muralha Fernandina e estruturas em taipa de carácter habitacional.

lógicos distintos e ilustrando uma arquitectura de cariz militar e uma arquitectura de carácter civil. As potencialidades e vantagens que acompanham esta tipologia de construção, sobretudo relacionadas com a facilidade de obtenção, transporte e utilização, terão dado origem à proliferação de estruturas em terra crua também em Época Moderna, de que é testemunho o espaço, possivelmente de carácter habitacional, edificado no decorrer do século XVI na actual Rua António Maria Cardoso (Figura 9).
