# ARQUEOLOGIA EM PORTUGAL

2017 – Estado da Questão

# RUA DO ARSENAL 148, LISBOA. RESULTADOS DA ESCAVAÇÃO ARQUEOLÓGICA

António Valongo<sup>1</sup>

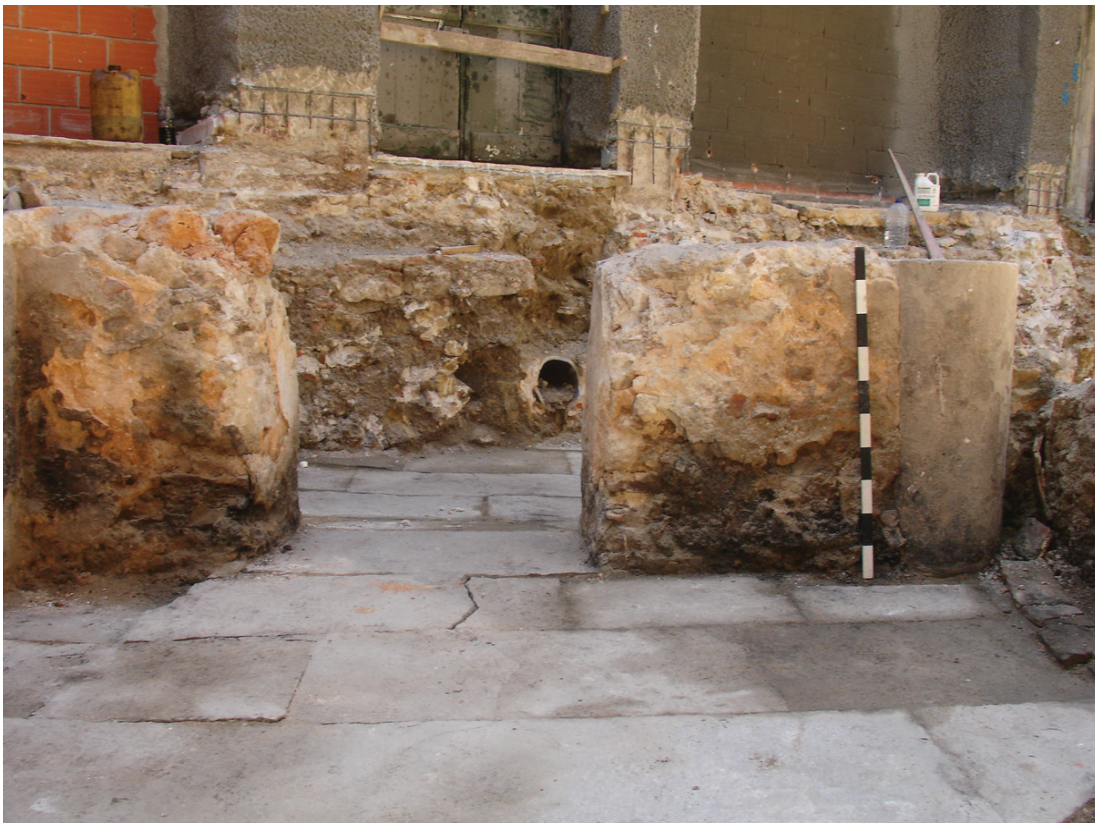
Figura 3 – Compartimento 6.

Os **compartimentos 6 e 8**, individualizados em escavação, são o resultado da compartimentação em fase tardia da ocupação do edifício (Figura 2). O compartimento 6 apresenta-se com sensivelmente 22 m<sup>2</sup>. Parte desta área foi inicialmente intervencionada na última fase de diagnóstico com intuito de reconhecer os níveis freáticos do sítio. A identificação de algumas estruturas veio condicionar a continuação da escavação, pelo que os objectivos desse diagnóstico ficaram aquém do pretendido. Neste compartimento identificamos o reaproveitamento

de pré-existência como parede tardoz. Foi-nos possível identificar uma parede no sentido Norte/Sul, contígua ao compartimento 4 e ainda duas estruturas em muito mau estado de preservação que correspondem a divisão com o compartimento 8. Nas paredes Norte e Este atestamos a presença de pequeno lambril aplicado em tijoleira e revestimento em argamassa com claras evidências da presença de fogo. Na parede Sul foi identificada a passagem para o compartimento 7. Corresponde a uma porta com soleira em laje, estrutura de ligação entre os dois compartimentos e ainda o que restava de um pavimento lajeado. De considerar ainda que neste compartimento Norte foi identificado parte de lajeado rampeado sobre a parede pré-existente, que terminava em pequeno degrau e que interpretamos como acesso às Casas Nobres vindo da antiga *Rua do Arco dos Colbertos* (Vieira da Silva 1987). Efectivamente, tratava-se dum elemento constituído por três lajes de grande calibre ordeiramente colocadas e com uma ligeira pendente para o interior terminando em degrau no que restava do lajeado. Neste compartimento foi-nos possível identificar com clara segurança a presença da estrutura defensiva, elemento estruturante, reaproveitada como parede tardoz do edifício, sofrendo impacto aquando da sua reformulação, nomeadamente desmantelamentos para a abertura do acesso e ainda o desgaste identificado num dos seus silhares para reproduzir o biselamento como elemento decorativo característico da arquitectura Manuelina. De acrescentar que na parede a Sul, onde se identificou a porta, também reconhecemos parte duma coluna. Esta era formada por uma base com fuste. A base em cantaria de pedra, assentava sobre argamassa esbranquiçada, constituída pela faixa de base com 14cm de altura onde apoia o imoscapo ou quarto de círculo com 11cm de altura. Sobre este, apoia segunda faixa com 13cm de altura com topo decorado com bisel ou chanfradura com 3cm de altura onde apoia o toro de 7cm de altura, por cima pequeno filete com 2cm de altura onde apoia a escócia circular de 8cm de altura e no seu topo pequeno astrálogo ou tondinho com 4cm de altura. O fuste apresenta 43cm de diâmetro e 100,5cm de altura, foi construído sobre lioz branco com laivos rosa e não apresenta decoração. Foi identificado *in situ* e em conexão com a respectiva base sem ligação com elemento superior mas pelas suas características supõem-se que fizesse conjunto com outro fuste similar até à ligação superior que não identificamos (Figura 3). Neste caso

em particular, o conjunto que recuperamos ainda *in situ* constituído pela base e fuste de coluna, inicialmente corresponderiam a elementos arquitectónicos dum grande compartimento das Casas Nobres do século XVI que estavam incorporados em parede de interior aquando de reformulação do espaço no século XVII.

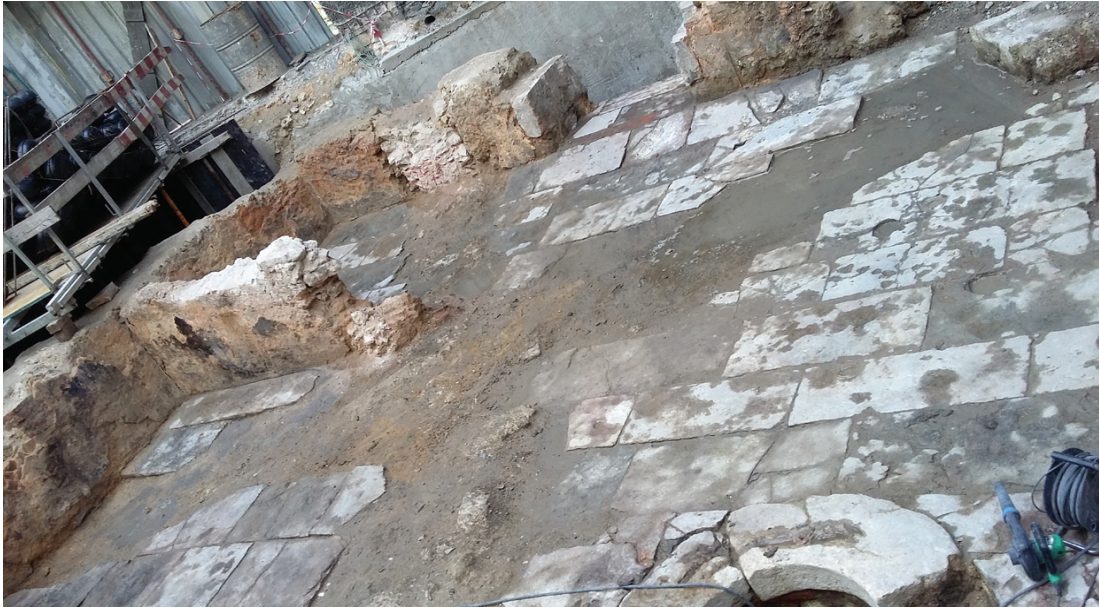
Figura 4 – Compartimento 10.

O compartimento 10, que interpretamos como átrio, corresponde a entrada pela Rua da Corte Real nas denominadas Casas Nobres, apresentava grande parte do pavimento lajeado com evidências impactantes das sapatas pós-pombalinas (Figura 2). Nesta divisão identificou-se a boca dum poço em forma circular constituído por lajes de grande calibre. A escavação do poço revelou o aparelho construtivo interior e o espólio exumado remete-nos o entulhamento/abandono para o século XVII. O registo em corte desta área evidencia a sua sequência de construção, onde se destaca o pavimento lajeado e sua preparação que apontamos sendo a última pavimentação ainda do século XVII. O subsequente pavimento em tijoleira correspondente a ocupação anterior e camadas heterógenas de enchimento que apontamos cronologicamente para os contextos de construção ainda no século XVI. De acrescentar que se identificou o assentamento do poço constituído por pedras de pequeno e médio calibre alternadas com tijoleiras ordeiramente colocadas e ligante em argamassa de cal esbranquiçada; bem como o seu interior composto por pedras de pequeno, médio e grande calibre ordeiramente colocadas e tijoleiras. A ausência de ligante em argamassa permite a entrada de água doce vinda da colina que empurrava e se sobrepunha em relação à água salobre, permitindo assim o constante abastecimento pela presença e renovação de tão precioso vívere. A última reconfiguração e intervenção no seu interior com intuito de criar pequena divisão no seu canto Sudeste, podemos aferir o acrescento de pequeno muro de pedras de vários calibres, ligante em argamassa e ainda com revestimento estucado preservado com fortes evidências de fogo que apontam para a destruição no fatídico dia de 1 de Novembro de 1755 (Figura 4).

Felizmente o projecto de arquitectura implantado valorizou a recuperação destes contextos permitindo a integração e preservação do pavimento com as pedras de cabeçamento do poço bem enquadradas com os pilares biselados de interior, a porta de entrada pela Rua da Corte Real e os estuques com evidências de fogo identificados neste compartimento que vos convidamos a visitar em piso intermédio no interior do Hotel.

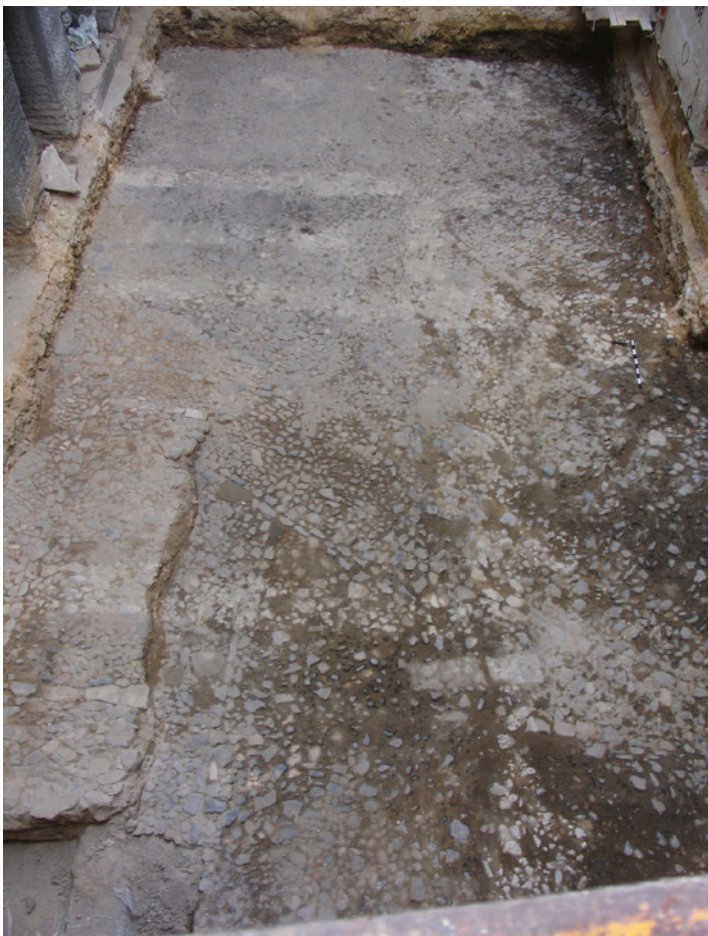
Figura 5 – Foto Geral da *Calçada do Corpo Santo*.

O alargamento em área dos trabalhos de escavação neste Sector Oeste confirmou a presença da calçada constituída por pedras de pequeno e médio calibre em basalto e calcários com ligante em argamassa

Foi-nos possível atestar a sua presença com sensivelmente 283 m<sup>2</sup>, em toda a extensão determinada pelo edifício voltado a Oeste. Sobre esta calçada foi possível identificar camada arenosa acinzentada com cinzas e carvões, faianças, porcelanas, cerâmica comum, fragmentos de cachimbo em caulino. Segundo a bibliografia, (Castilho, 1983) D. Manuel mandou calcetar o “Rossio de Cata-que-Farás” com licença régia para aforar terrenos para depósito de mastros de navios e estruturas de cobertura em 1512, correspondendo esta realidade ao calcetamento desta praça ou largo (Figura 5).

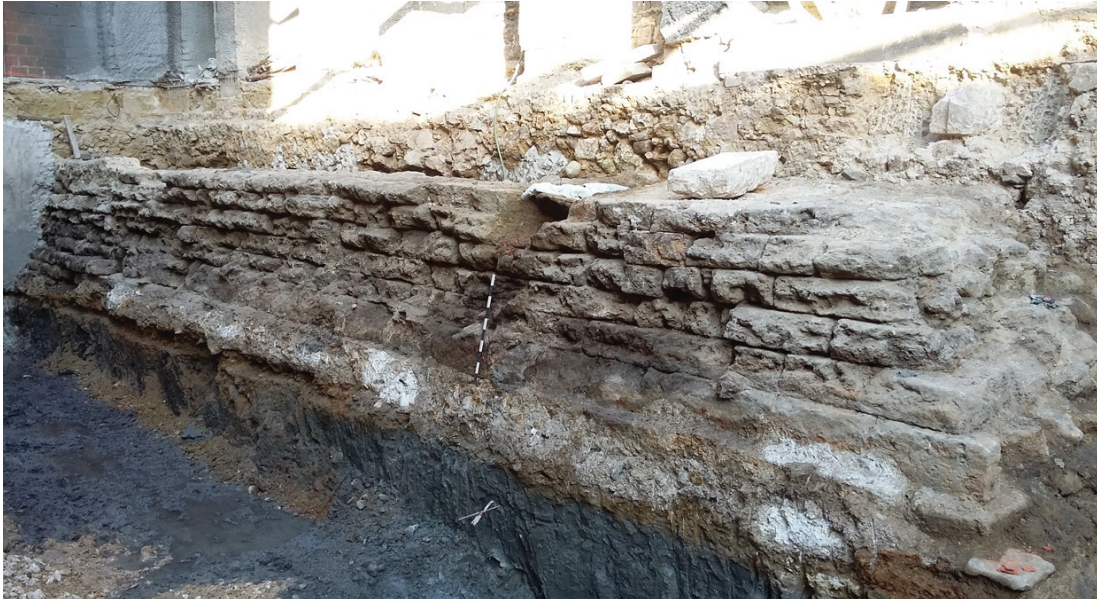
Figura 6 – Foto do paredão.

A estrutura que caracterizamos foi identificada aquando a execução da Sondagem 6 de diagnóstico no ano de 2012. Esta estrutura é definida pela colocação ordeira de calcários do Miocénico, alguns coníferos do Banco Real e por grandes blocos de pedra calcária conífera, basaltos, granitos, cerâmica de construção, como ligante apresenta argamassa esbranquiçada e areia de grão fino e médio no seu interstício. Trata-se duma estrutura cuidada, forte, bem aparelhada e com grandes evidências de desgastes diversos. A uniformização da parede, bem como da ligeira inclinação característica para mais facilmente aguentar o embate directo das forças de maré, aponta para a presença de estrutura que serviu como paredão de embate das ondas, portanto que a determinado momento esteve a descoberto como quebra-mar (Figura 6). Este paredão é uma obra de engenharia que consiste numa estrutura costeira semelhante a um molhe, apoiada pelo pró-

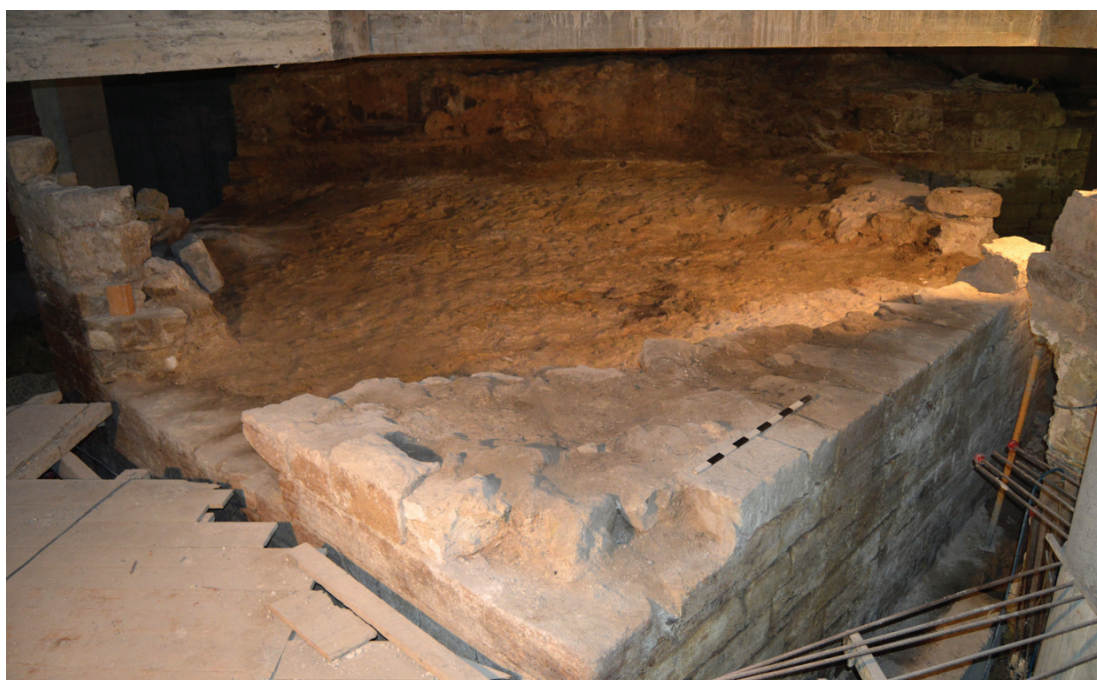
Figura 10 – Fotografia da *Torre João Bretão*.

Inicialmente identificada na Sondagem 4 aquando a primeira fase de diagnóstico no ano de 2012 com o registo do alinhamento coincidente com a *Muralha Fernandina* e aparentando imbricamento de algumas pedras com o pano da muralha indicando eventual arranque da parede Este da *Torre de João Bretão* (Valongo 2012). Com o início dos trabalhos em 2015 confirmamos em toda a sua extensão dentro do edificado estrutura de alvenaria como parte da estrutura defensiva da cidade, um troço da *Muralha Fernandina* e *Torre de João Bretão* junto à *Porta de Cata-que-farás*. A *Torre de João Bretão*, localizada no extremo Sudoeste da *Muralha Fernandina*, era a primeira estrutura defensiva contra uma investida pela foz do Tejo. Da *Torre de João Bretão* identificamos no seu ponto mais alto sensivelmente 2.8 metros desde o seu embasamento implantado nas argilas do Miocénico sendo que não foi possível confirmar ou infirmar a presença de ameias ou terraços, nem tão pouco se seria oca. Tem dimensões compreendidas com sensivelmente 8.3 metros de largura, comprimento máximo de 9.3 metros, apresenta alçados Este e Oeste com sensivelmente 5 metros, alçados Sudeste e Sudoeste com sensivelmente 5,8 metros. Tal como a Muralha, a Torre também foi implantada de raiz com forte embasamento sobre os níveis do Miocénico no leito do Rio Tejo. O Alçado voltado para Sudeste apresenta um pormenor extraordinário; atendendo as linhas de silhares do troço da Muralha que se encontram alinhados, inclusivamente no seu imbricamento com o alçado voltado a Este da Torre de João Bretão, foi-nos possível identificar o seu remate constituído por cortes específicos e cirúrgicos para o bom encaixe dos silhares. A Torre de João Bretão é uma estrutura com configuração fora do comum das outras torres da estrutura defensiva da cidade de Lisboa em época Medieval que se conhecem. Evidenciou a forma quinária de um triângulo sobre quadrado, formando, assim um *Talha Mar* visto estar totalmente implantada nas argilas do Miocénico dentro do rio junto à praia. O desgaste evidenciado nos seus alçados assim o sugere (Figura 9). Era um dos pontos mais importantes na defesa da *Muralha Fernandina* neste troço a Sudoeste, estrategicamente bem colocada para melhor defender a *Porta Cata-que-farás*, no assalto às muralhas, como também potenciava total controlo e domínio de eventuais manobras das armadas inimigas pela desembocadura do Tejo (Figura 10).
