ARQUEOLOGIA EM PORTUGAL

2017 – Estado da Questão

ESTRUTURAS PRÉ-POMBALINAS E ESPÓLIO ASSOCIADO NO PÁTIO JOSÉ PEDREIRA (RUA DO RECOLHIMENTO E BECO DO LEÃO, FREGUESIA SANTA MARIA MAIOR)

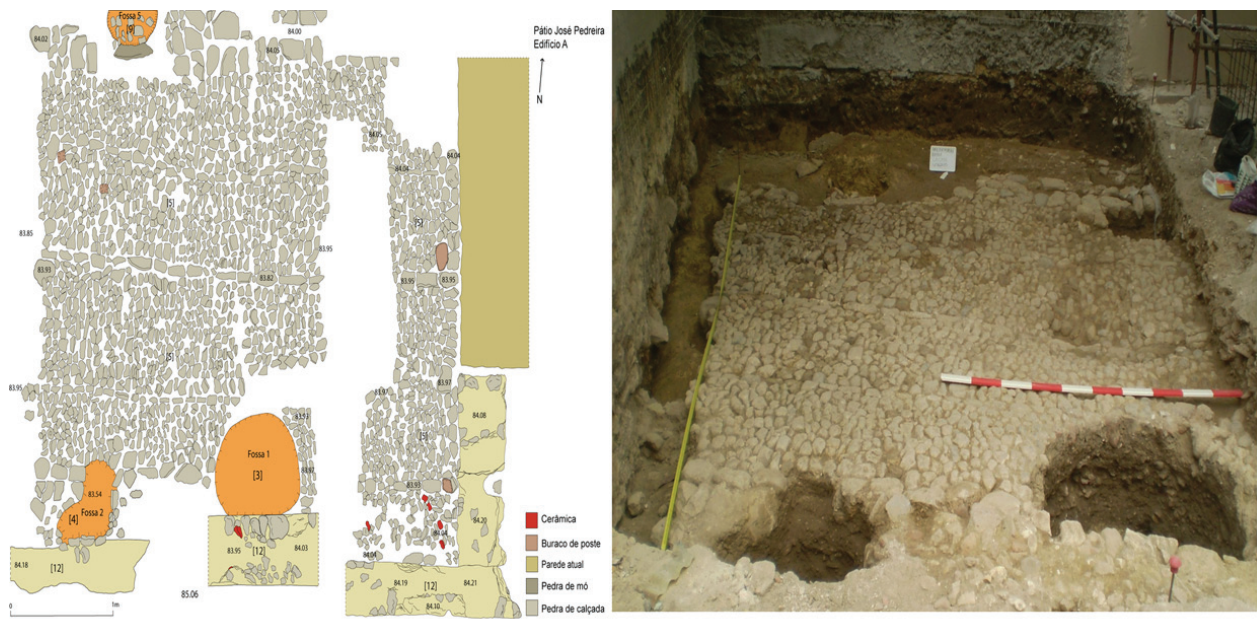
Figura 1 – Levantamento e vista geral da calçada no edifício A. (autoras: Anabela Joaquineto e Tânia Costa)

A área do atual edifício A, era constituído por dois edifícios de piso térreo, de cronologia contemporânea, as paredes em alvenaria de pedra dos dois edifícios foram demolidas dando lugar a um único edifício térreo. A escavação permitiu identificar uma calçada em bom estado de conservação de cronologia quinhentista com 2 fossas escavadas na calçada e associadas a materiais arqueológicos datados dos séculos XVI e XVII.

num depósito de sedimento de matriz argilosa de tonalidade vermelha, identificado na vala Norte, a estrutura negativa tipo fossa, a cerca de 0,50m de profundidade e de forma subcircular, apresentava vestígios de uma estrutura de combustão e com materiais associados da Idade do Ferro. A fossa foi parcialmente destruída pela construção da parede Sul do edifício B, compartimento 1. Sobre este depósito foi construída uma calçada de seixos rolados, com cerca de 16m², na qual foram abertas duas fossas, e que exigiram a destruição de parte da calçada, e utilizadas como despejo de materiais, de cronologia entre os séculos XVI e XVII. A associação da calçada com os alicerces das paredes identificados na fase 3, permite colocar a hipótese de um pavimento interior de um compartimento, de funcionalidade desconhecida. Sobre as estruturas anteriores existiam dois depósitos, um correspondente a um aterro de sedimento arenoargiloso e o outro a uma lixeira com densidade elevada de carvão. Os materiais enquadram-se no período Moderno, com predominância para a cerâmica comum de cozinha e mesa e a presença significativa de cerâmica modelada (Figura 1).

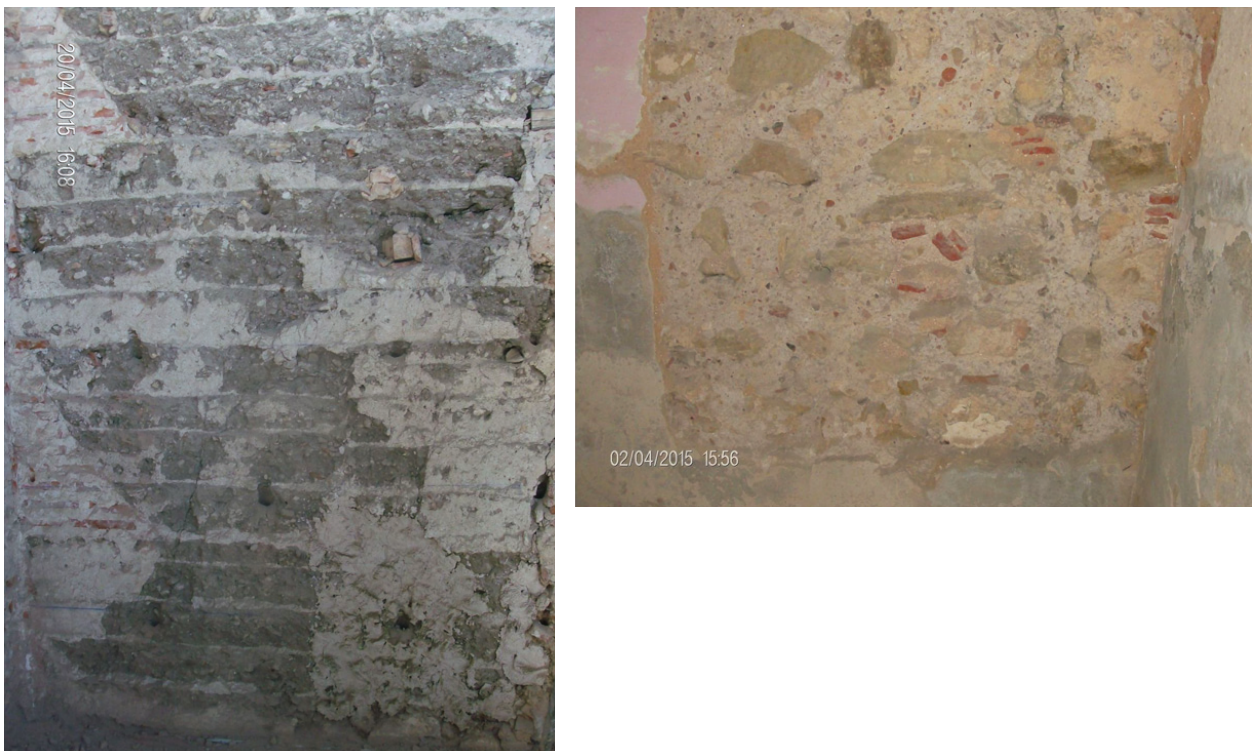
Figura 2 – Pormenores das paredes de taipa e alvenaria de pedra. (autora: Anabela Joaquineto)

1. parede em taipa de qualidade superior (parede sul), constituída por sedimento castanho fino com densidade média de pedra de reduzidas dimensões e fragmentos de tijolo/tijoleira. Apresenta camadas bem definidas de sedimento, com cerca de 15/20cm, intercaladas por camadas finas de argamassa de cal; finalizando com um reboco constituído por uma argamassa laranja robusta misturada com blocos de pedra calcária informe. Uma parede em taipa de qualidade inferior foi identificada na parede norte, constituída por sedimento castanho argiloso e materiais diversos com a função de espessamento, como fragmentos de cerâmica, pedras de pequena e média dimensões e em menor densidade fauna malacológica e terrestre, A sua inferior qualidade originou o seu desmoronamento parcial após se ter retirado o reboco, que se deveu a um sedimento pouco argiloso ou a uma deficiente

consolidação da taipa, traduzindo-se na presença de remendos, constituídos por fileiras verticais de tijolos.(Figura 2).

2. parede de alvenaria de pedra irregular, frontal ou estrutural, formada por argamassa amarela de areão com cal, pedra calcária informe e densidade reduzida fragmentos de materiais de construção e revestidas com reboco de cal e estuque;
3. paredes divisórias em tabique, conjunto de tábuas dispostas na vertical, com um fasquiado de madeira bifacial, preenchido com argamassa de cal de tonalidade laranja, pedra calcária e elementos cerâmicos, como tijoleira, de reduzida dimensão, e um revestimento com estuque. Espessura entre 9 a 12cm.

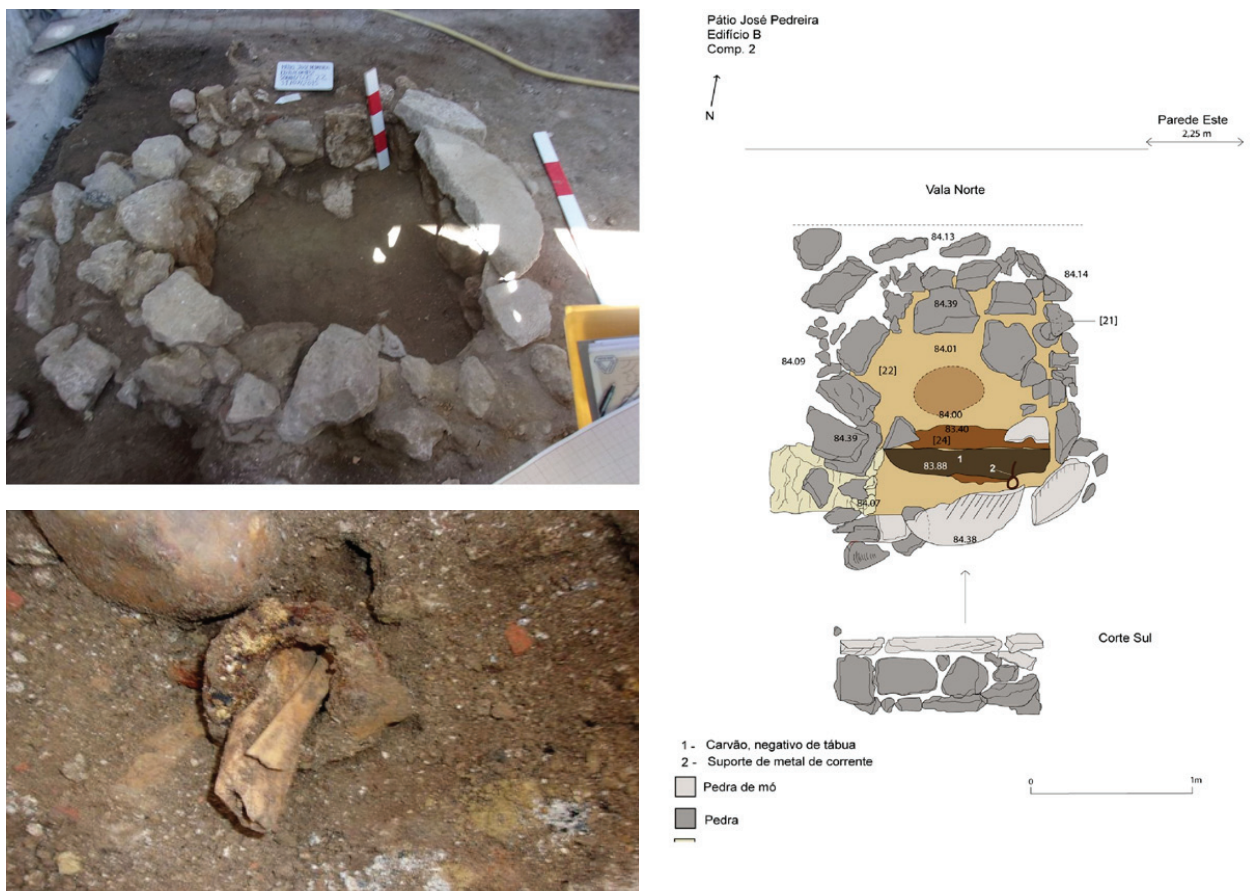
Figura 6 – Estrutura semicircular identificada no edifício B2. (autoras: Anabela Joaquineto e Tânia Costa)

Na área Norte foi identificado uma unidade de cronologia romana destruída pela construção de uma parede de alvenaria de pedra de cronologia Medieval ou Moderna (U.E.[09]), parcialmente demolida em período indeterminado, e da qual somente restou a sua base, com 0,38m de altura máxima e 7,1m de comprimento. Uma das extremidades da base da parede foi reaproveitada na criação de um pequeno compartimento de planta semicircular, cujas paredes são formados por blocos calcários de média e grande dimensão e fragmentos de uma mó, somente emparelhadas sem o uso de um ligante, e que registava um comprimento máximo interior de 1,05m. No seu interior foi detetado o negativo de uma tábua de madeira carbonizada e uma argola de metal associado a um fragmento de um osso longo, tratava-se provavelmente de um espaço para guardar um animal, um pequeno curral, numa área definida como um pátio ou quintal, num período que antecedeu a construção do edificado quinhentista (Figura 6).

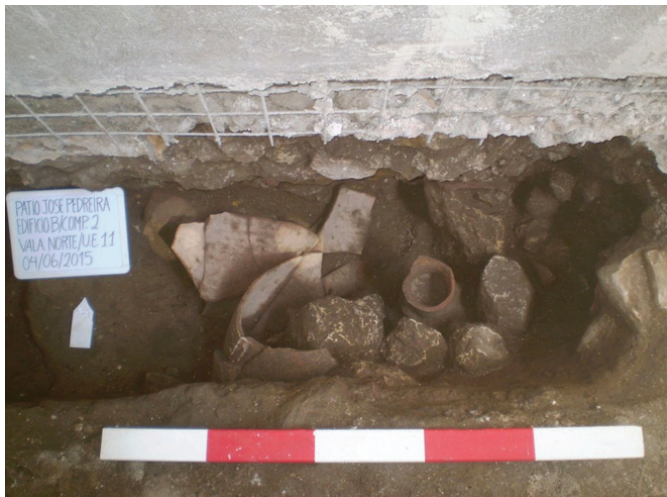
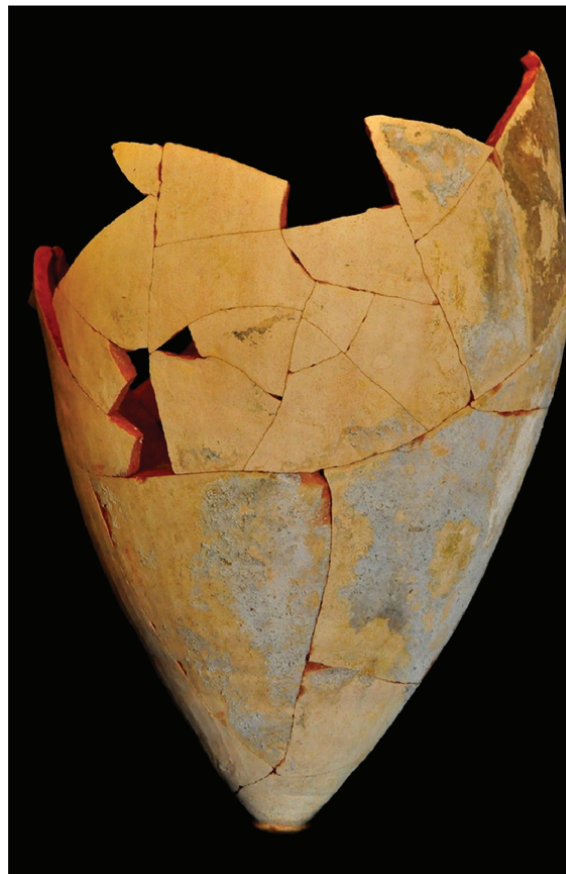
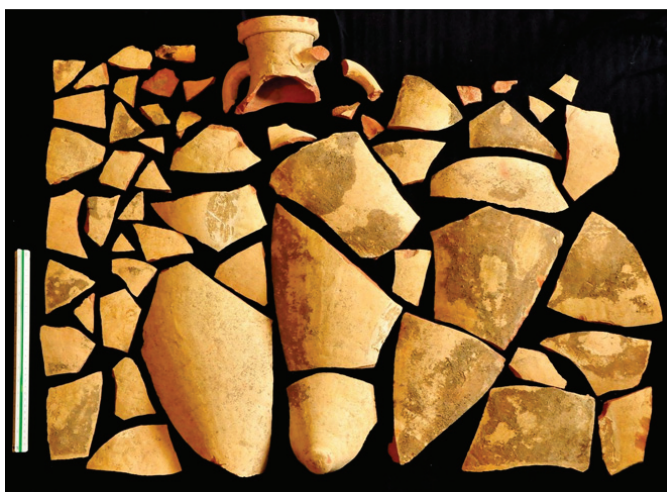
Figura 7 – Fossa com depósito de ânforas, incluindo a Tripolitana Antiga, cujo processo de limpeza e montagem foi da responsabilidade do arqueólogo Victor Filipe. (Autor: Victor Filipe)

E anexa à parede Norte, no depósito mais antigo do compartimento, foi identificada uma fossa com um conjunto de ânforas, que inclui uma Tripolitana Antiga de perfil completo, única no nosso território, e que foi analisada, assim como o restante conjunto anfórico pelo arqueólogo Victor Filipe, que concluiu ser composto por 147 fragmentos classificáveis, isto é, bordos, fundos e asas, correspondendo a um Número Mínimo de 63 Indivíduos. Destes, 90% correspondem a ânforas republicanas e 8% a ânforas produzidas durante o principado, sendo os restantes 2% de cronologia indeterminada.

O conjunto anfórico do Pátio José Pedreira enquadra-se perfeitamente naquilo que é conhecido para a fase republicana da cidade de *Olisipo*, testemunhando os importantes contactos comerciais com a bacia do mediterrâneo, sobretudo com a Península Itálica e área gaditana. Embora quantitativamente pouco expressiva, pela sua raridade é igualmente de assinalar a presença de formas alto-imperiais no castelo, como as Lusitana Antiga, Lusitana 3, Haltern 70 e ovóides do Guadalquivir (Figura 7).

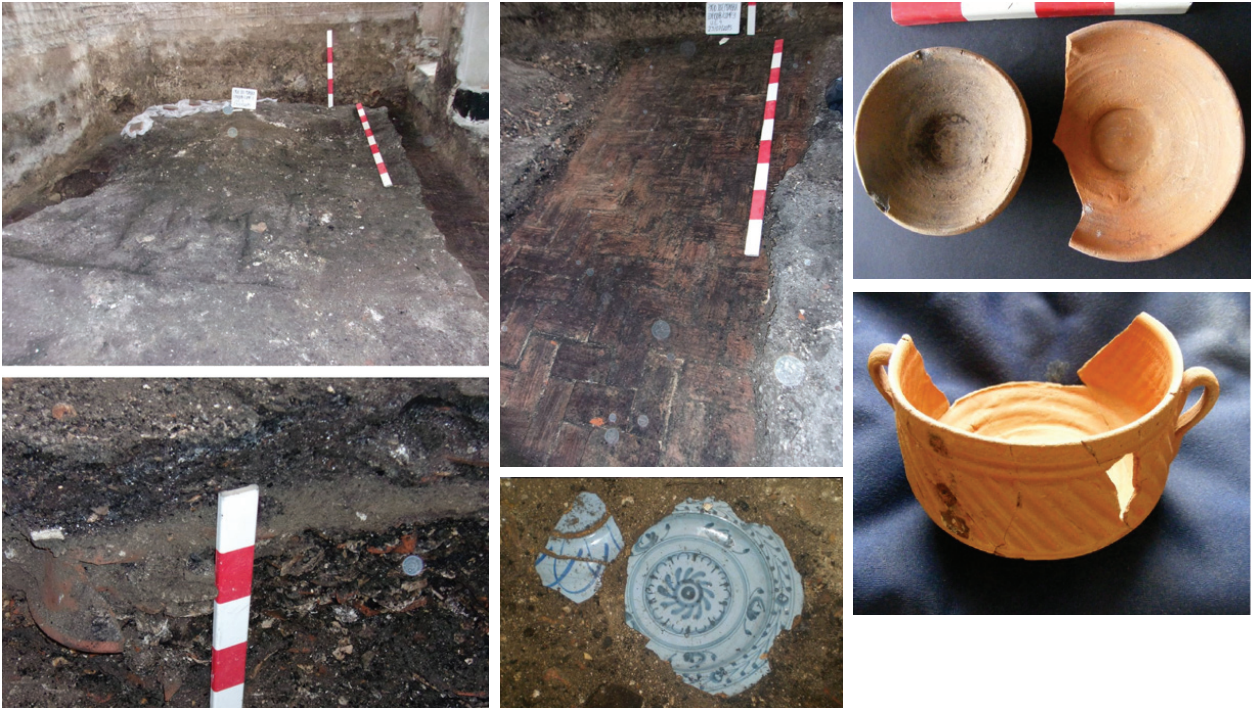
Figura 8 – Contexto de cronologia Moderna presente no edifício C3: “lixeira”, pavimento de tijoleira e conjunto cerâmico (cerâmica comum, modelada e faiança). (autoras: Anabela Joaquinito e Tânia Costa)

O pavimento em tijoleira ocupa todo o compartimento, em bom estado de conservação, à exceção de duas pequenas áreas, uma devido a abatimento de algumas tijoleiras junto à parede Norte e outro junto à parede Este devido a um teste geotécnico. Sobre o piso em tijoleira (U.E.3) verificou-se a existência de uma lixeira, que ocupa toda a área do compartimento, com cerca de 1m de profundidade por 18m² (Figura 8).

cenio fora do compartimento, e cujo material proveniente dessa destruição foi depois introduzido no interior do compartimento do atual edifício C. As paredes e o piso de tijoleira não apresentam vestígios de ação térmica e a combustão produzida dentro do edifício, teria colocado o edifício em risco. O enegrecimento visível resulta do prolongado contacto com o sedimento com uma densidade muito elevada de carvões (Figura 8).

A produção de cerâmica modelada é constituída por uma importante coleção, com um significativo número de 662 fragmentos, que permitiram identificar uma tipologia constituída por taças, potes, púcaros, prato, tampa e bilha. Os fragmentos recolhidos incluem 249 de fundos, 243 de bordos, 133 de paredes e 37 de asa, que permitiram a identificação de 340 peças. Na loiça de mesa as taças apresentam maior densidade e representam 37,6% do total dos fragmentos e 12 taças de perfil completo ou quase completo, na loiça de cozinha o pote com 34,1% é a tipologia predominante (Figura 8).

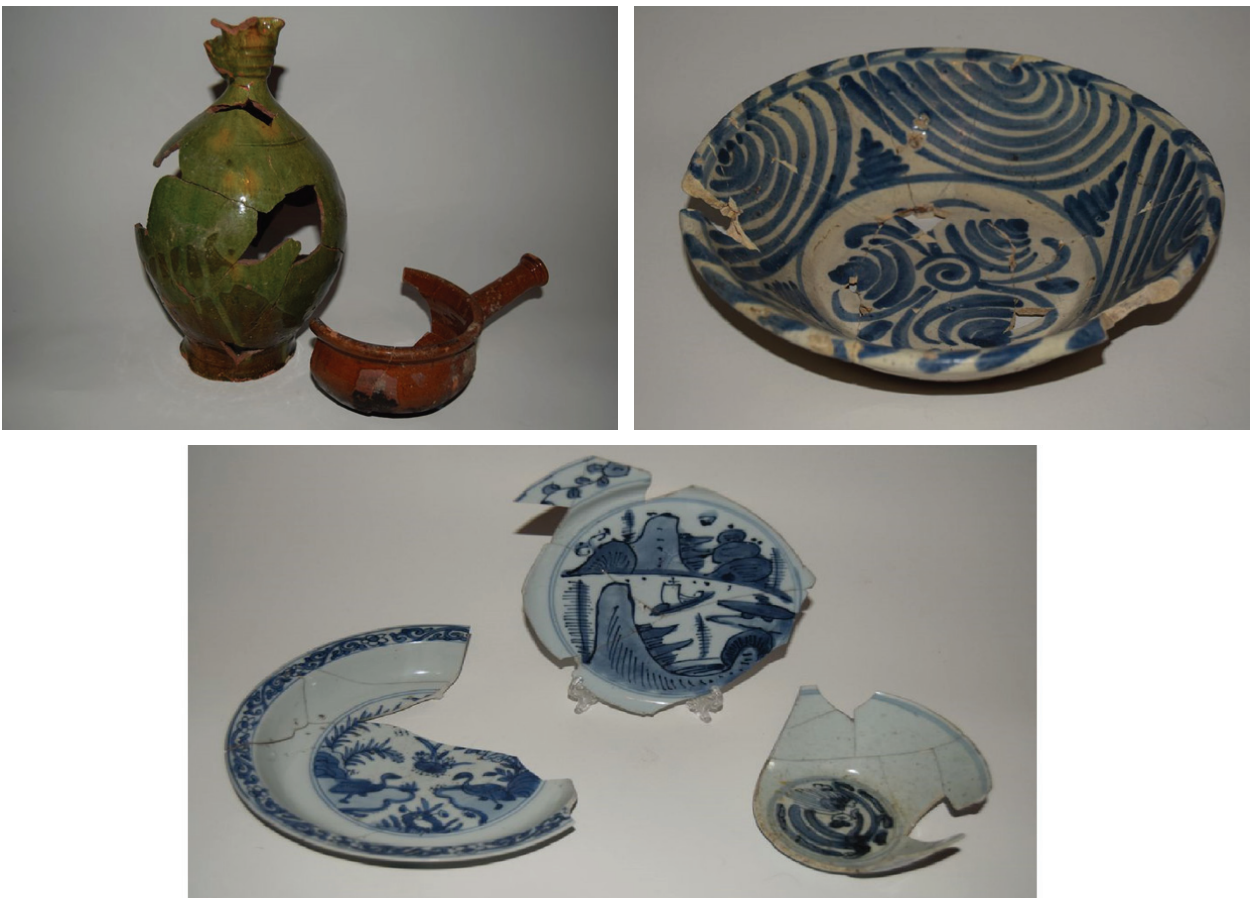
Figura 9 – Cerâmica vidrada, faiança e porcelana provenientes do edifício C. (autor: José Pedro Henriques)

O conjunto de porcelana recuperado no Pátio José Pedreira fornece importantes elementos para a compreensão do apogeu da sua importação, centrando-se sobretudo na segunda metade do séc. XVI e primeiras décadas do séc. XVII, durante os reinados dos imperadores Chineses Jiajing (1522-1566), Longqing (1567-1572) e Wanli (1573-1619). Contudo, ocorrem aqui alguns exemplares produzidos na época dos imperadores Tianqi (1620-1627) e Chongzhen (1628-1644), já integrados no chamado “período de transição” (Figura 9), por norma mal representado nos contextos arqueológicos lisboetas (Henriques, 2012). Formalmente o conjunto apresenta uma predominância de pratos de aba com trinta e cinco exemplares, catorze taças, covilhetes e pratos covos com quatro exemplares cada, uma tijela de média dimensão, uma garrafa e o fragmento de uma caixa com representação da cabeça de em pato mandarim, decorada a *biscuit* e um fragmento de prato ou taça (Figura 9).

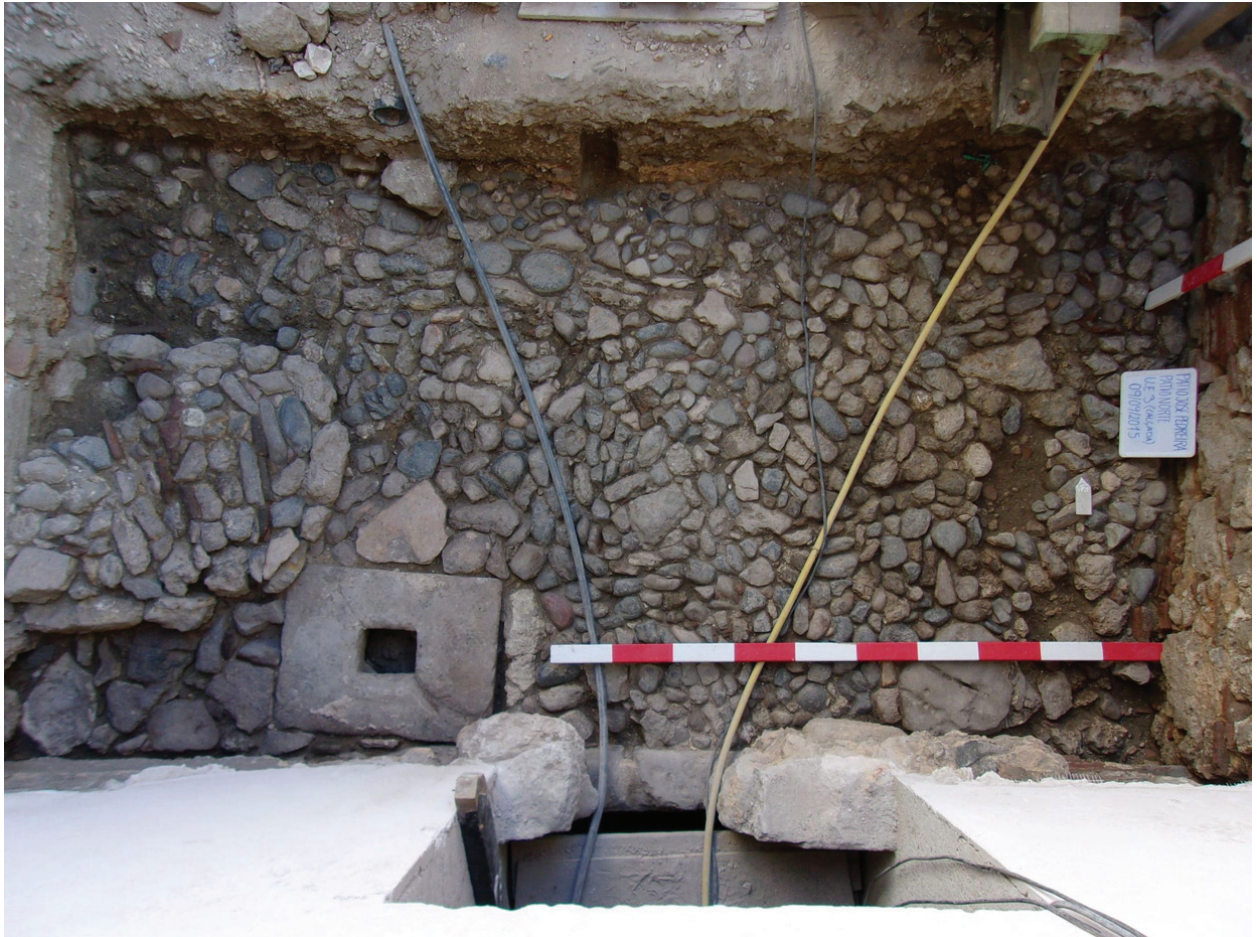
Figura 10 – Vista geral da calçada no Pátio Norte. (autora: Anabela Joaquineto)

No decorrer da intervenção realizada no pátio Norte, de acesso pelo Beco do Leão, e após a remoção da unidade composta por entulho, foi identificada um pavimento exterior de calçada composta por seixos rolados e pedras de calcário. A calçada inclui uma rampa de acesso ao atual edifício B, com cerca de

0,80 m de largura por 1m de comprimento, constituída por seixos rolados e 3 fragmentos de tijoleira. Na estrutura foi implementada uma laje de cobertura do sistema de saneamento e com ligação a uma caleira, de orientação norte-sul, identificada no edifício B, compartimento 2, anexa ao pátio Norte (Figura 10).
