# ARQUEOLOGIA EM PORTUGAL

2017 – Estado da Questão

# A DIMENSÃO MARÍTIMA DO BOQUEIRÃO DO DURO (SANTOS, LISBOA) NOS SÉCULOS XVIII E XIX: PRIMEIROS RESULTADOS ARQUEOLÓGICOS

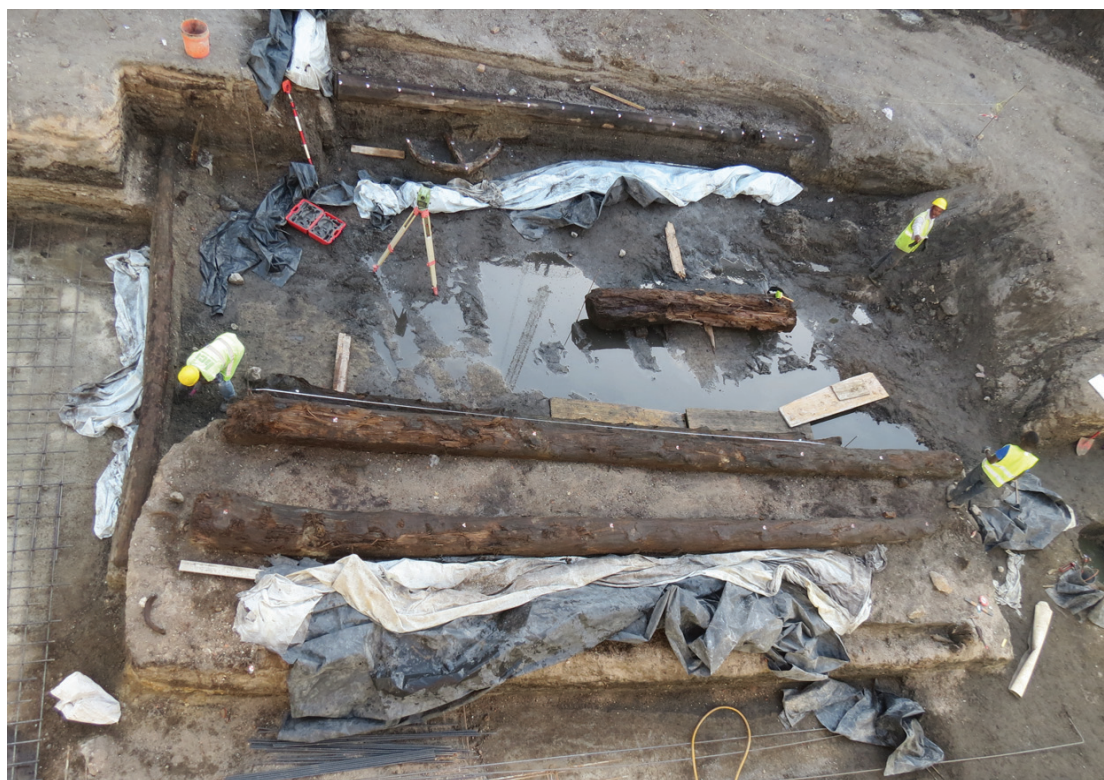
Figura 3 – Vista dos trabalhos a partir de oeste onde se observam em primeiro plano dois toros, provável matéria-prima, em segundo, no corte, as duas bombas reutilizadas em possível canalização. Notar os braços da âncora, sob uma das bombas.

A noroeste foram registados uma âncora em ferro, manchas que eventualmente serão descarte de pedras de lastro, grandes toros em madeira, uma pica e duas bombas (Figura 3). Os toros, de grandes dimensões, foram colocados lado a lado e travados por estacas, encontrando-se praticamente em bruto, podendo constituir um núcleo de aprovisionamento de matéria – prima. Alguns tinham ainda a particularidade de apresentar a marca <sup>Δ</sup> XX <sup>Δ</sup>. As duas bombas estavam alinhadas em direcção ao rio, a mais a norte

assente sobre a âncora, podendo ter sido reutilizadas nalgum sistema de escoamento de águas.

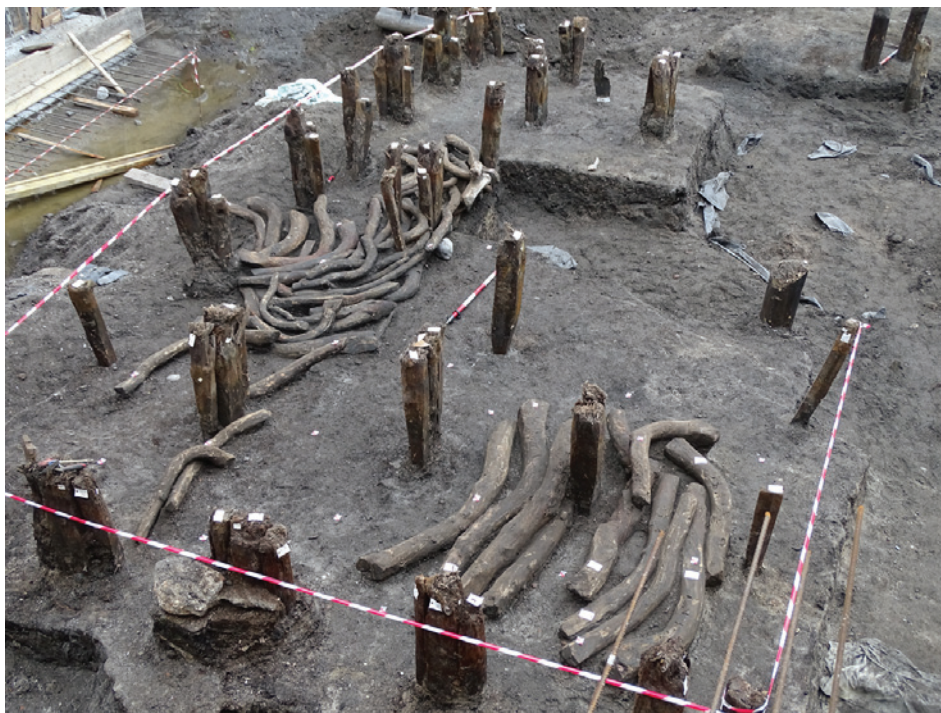
Figura 4 – Vista geral de dois núcleos com madeiras curvas, possíveis pré-formas para construção naval, documentados no quadrante nordeste.

A nordeste deste conjunto, foram registados três núcleos com madeiras curvas, de secções reduzidas (c. 20 cm), pré-formas para construção naval (Figura 4). Estas madeiras estavam cuidadosamente armazenadas e apresentavam a mesma marca identificada nos toros do núcleo anterior, confirmando a sua contemporaneidade. Na mesma zona foram identificados dois canhões em ferro fundido, com função por agora indeterminada.

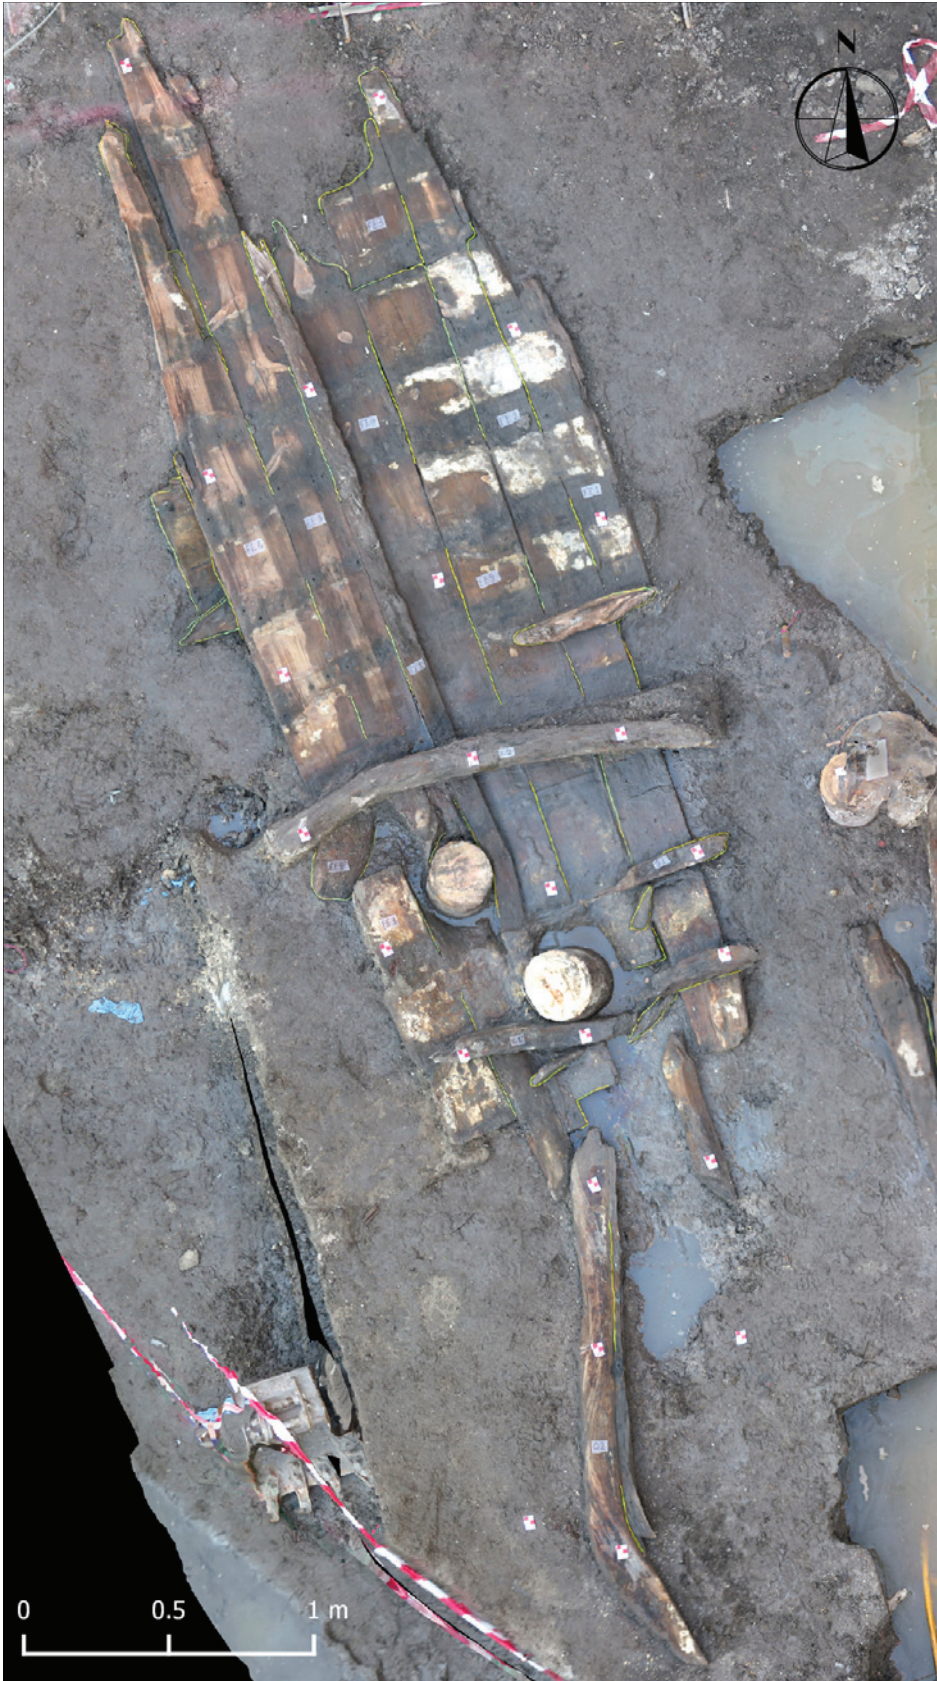
Figura 6 – Ortofotografia da embarcação descoberta no Boqueirão. Na base da imagem observa-se a roda de proa, isolada e caída sobre bombordo.

Das épocas mais antigas de utilização da praia fará parte também uma embarcação, possivelmente ali abandonada. Esta corresponde ao fundo de um casco em madeira, parcialmente perturbado por estacaria colocada posteriormente, que se estende por 6 m de comprimento e 1,6 m de largura, cortado nas duas extremidades (Figura 6). Incluía parte da quilha, alguns fragmentos de caverna e várias tábuas de forro ainda em conexão, mas também a roda de proa e outras peças de caverna deslocadas. A análise preliminar indica tratar-se de uma pequena embarcação de boca aberta, a primeira desta cronologia identificada em Portugal. Por exemplo, a quilha tinha secção muito reduzida, inferior a 9 cm de

largura. As tábuas de forro tinham em média 25 cm de largura e 2 a 3 cm de espessura, estando fixas às balizas com pregos em ferro, de secção quadrangular. Observam-se ainda negativos de pelo menos seis balizas e vestígios de impermeabilizante, que pela sua tonalidade amarela poderá corresponder a gála-gála. A estruturação do espaço marca a continuidade de utilização da área. Esta é dominada por uma grande estrutura em madeira, apenas registada na base (Figura 7-A). Apresenta planta rectangular e orientação noroeste/sudeste, perpendicular ao leito do rio, atravessando toda a área intervencionada. Era composta por pelo menos cinco fiadas de traves horizontais, fixas a uma malha densa de estacas colocadas na vertical, previamente talhadas em cunha para melhor introdução no sedimento. A fixação entre estes elementos era efectuada com pregadura em ferro. A base desta estrutura possuía uma ligeira pendente para sul, na direcção do rio, o que poderá estar relacionado com a topografia da zona intertidal na altura. Refira-se, a este propósito, que as estacas e as traves horizontais apresentavam grupos de cracas, sobretudo os segmentos a sul, o que sugere o seu contacto com níveis de maré. Esta característica e o sistema construtivo sugerem que a estrutura poderá ter correspondido a um cais palafítico, embora nesta fase não seja possível excluir a hipótese de ser parte de uma rampa parcialmente suspensa. Esta hipótese tem que ser considerada porque foram identificados adossados dois possíveis suportes para aparelhos de força, um a leste e outro a oeste, mais ao menos a meio da zona de intervenção. A sua localização, um de cada lado, poderá indicar que a estrutura corresponde a uma rampa para subida e descida de embarcações. Na realidade, os vestígios encontrados parecem constituir a base de aparelhos que permitiam desmultiplicar força efectuada no sentido sul-norte, tendo em consideração a forma como se encontram reforçados. As estacas de suporte deste cais/rampa parecem cortar duas manchas muito concentradas de cerâmica (sobretudo porcelanas e faianças), cuja tipologia pode indicar uma cronologia de finais do século XVIII ou inícios do século XIX, conferindo uma datação *ante quem* para os níveis anteriores a esta estrutura portuária. A oeste desta estrutura, em depósitos que ali se acumularam posteriormente, foi identificada uma cofragem em L, que foi em parte sobreposta à base do cais/rampa, de onde sai perpendicularmente antes de inflectir para norte (Figura 7-B). Basicamente, esta

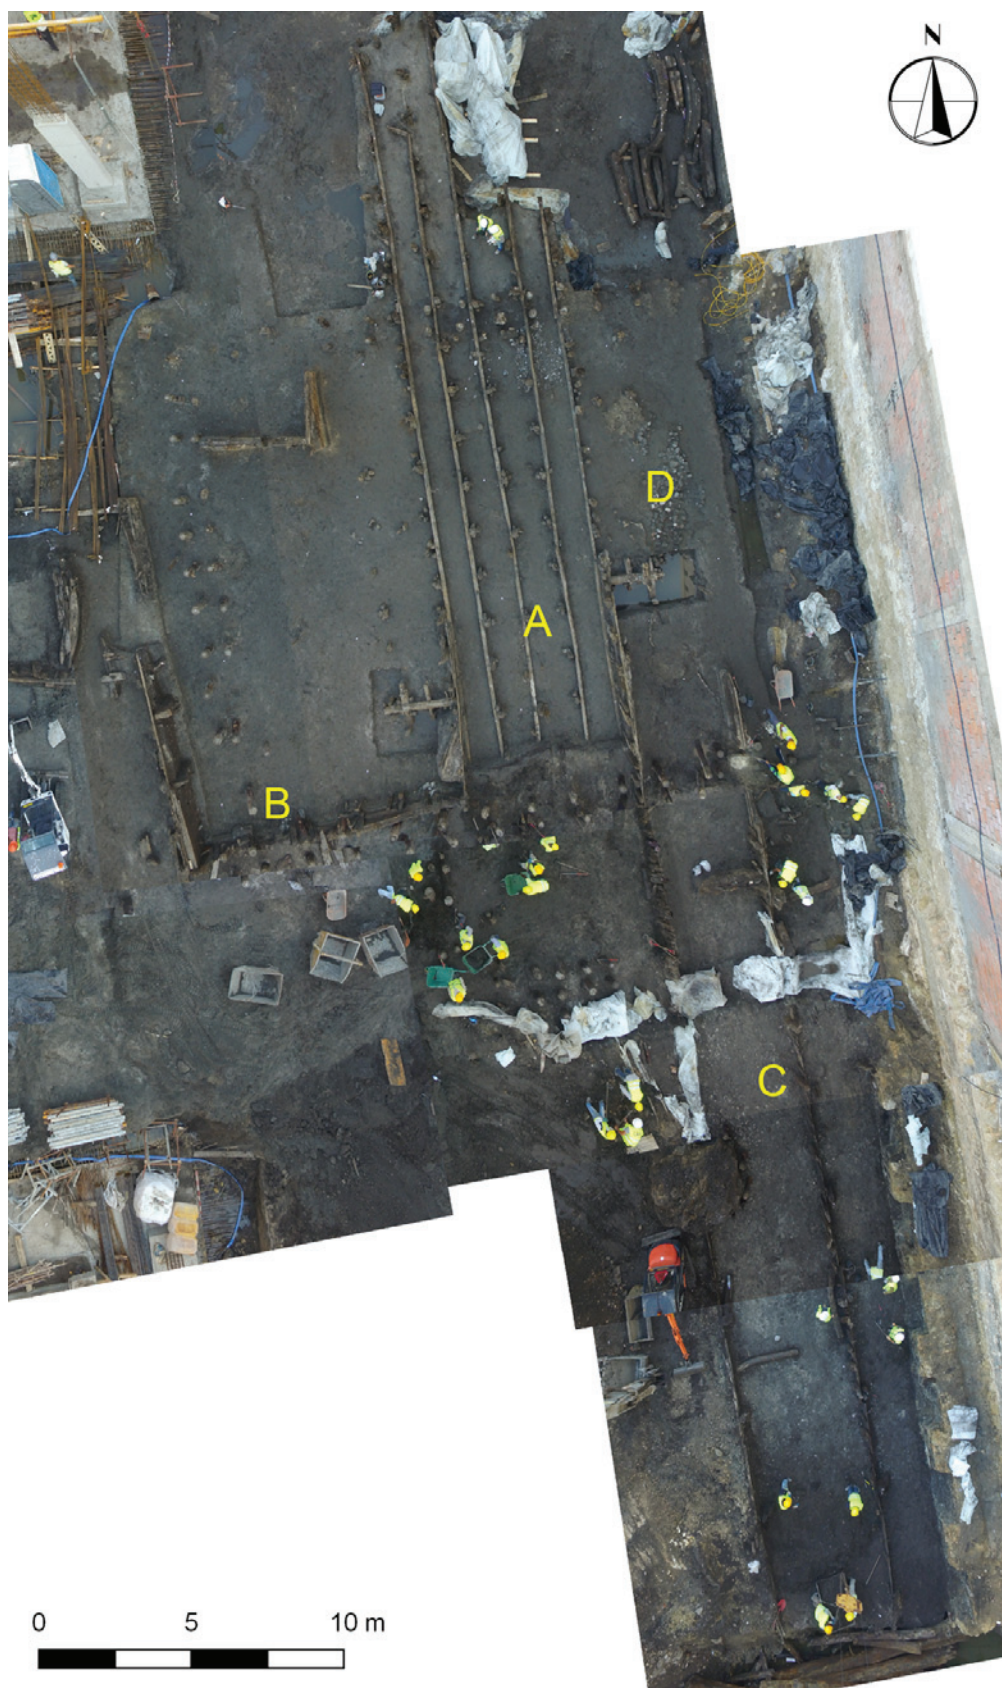
Figura 7 – Mosaico das estruturas portuárias localizada no Boqueirão do Duro durante a escavação.

construção era constituída por várias pranchas colocadas na horizontal, sobrepostas e ligadas a outras tábuas dispostas na vertical, na sua maioria com pregos em ferro. A sua funcionalidade não se encontra bem estabelecida, mas poderá corresponder a uma frente de mar que suportava a regularização de zonas de trabalho de apoio às actividades marítimas, eventualmente relacionada também com a rampa/cais. Alterações a este cais/rampa verificaram-se também a partir de meio da zona de obra para sul, onde foi construída outra estrutura encostada ao limite leste, mantendo a mesma orientação (Figura 7-C). Esta apresenta um processo construtivo distinto, que corresponde a uma cofragem em madeira, especialmente reforçada pelo exterior do lado leste, onde foram reutilizados sobretudo elementos reaproveitados de navios desmontados. A sua função é por agora indeterminada, podendo corresponder a uma alteração no cais antes descrito. De qualquer modo, a sua construção permitiu criar uma zona seca a norte, onde também se registou um piso em seixos (Figura 7-D).
