# ARQUEOLOGIA EM PORTUGAL

2017 – Estado da Questão

# BAÍA DA HORTA 6 (BH-006): UM PROVÁVEL NAUFRÁGIO AMERICANO DO SÉCULO XIX

José Bettencourt<sup>1</sup>, Teresa Quilhó<sup>2</sup>, Cristóvão Fonseca<sup>3</sup>, Tiago Silva<sup>4</sup>

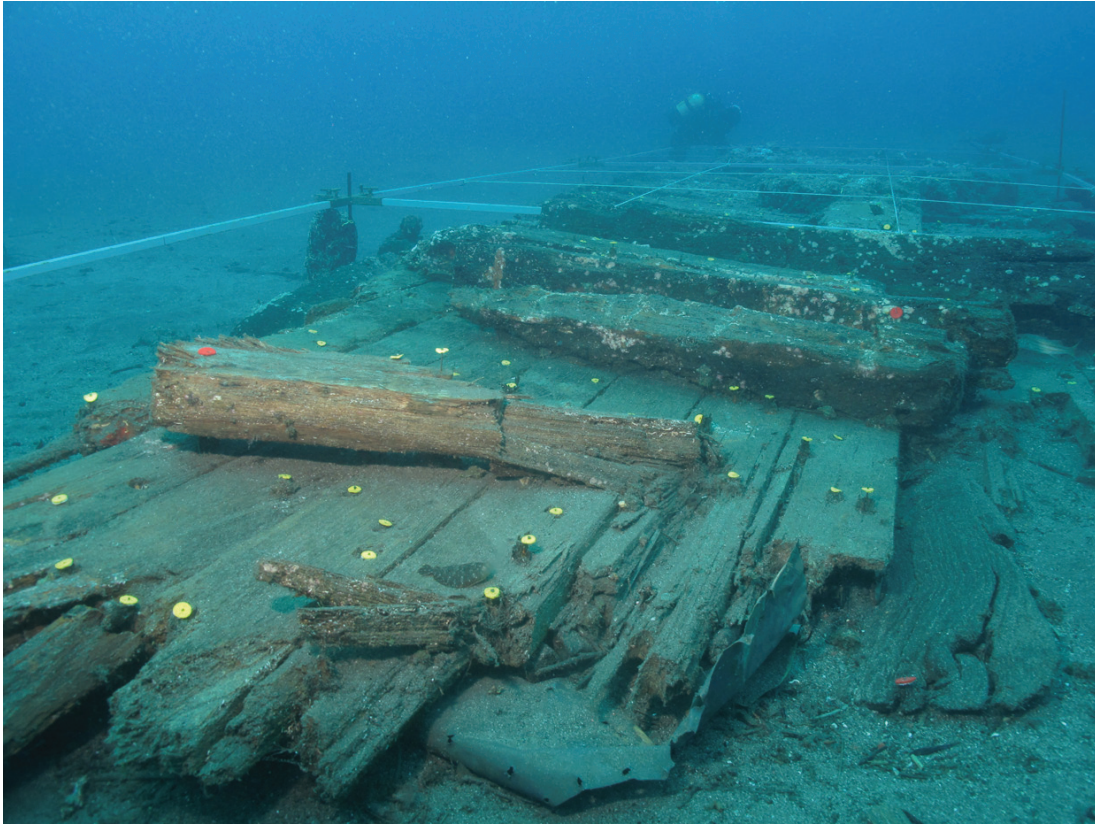
Figura 5 – Vista geral do sítio, de sul para norte, onde se observa a chapa em liga de cobre em primeiro plano (foto: José Bettencourt).

Sem acesso à face exterior, torna-se difícil caracterizar o forro do costado com chapas em liga de cobre que deveria proteger a totalidade das obras vivas do navio. No entanto, os restos de uma chapa eram visíveis na extremidade sudoeste e era possível tac-tear este forro nas zonas onde se tinha acesso sob o forro exterior<sup>9</sup>. Estas chapas estavam fixas ao forro exterior com pregos, em liga de cobre, que não foi possível analisar.

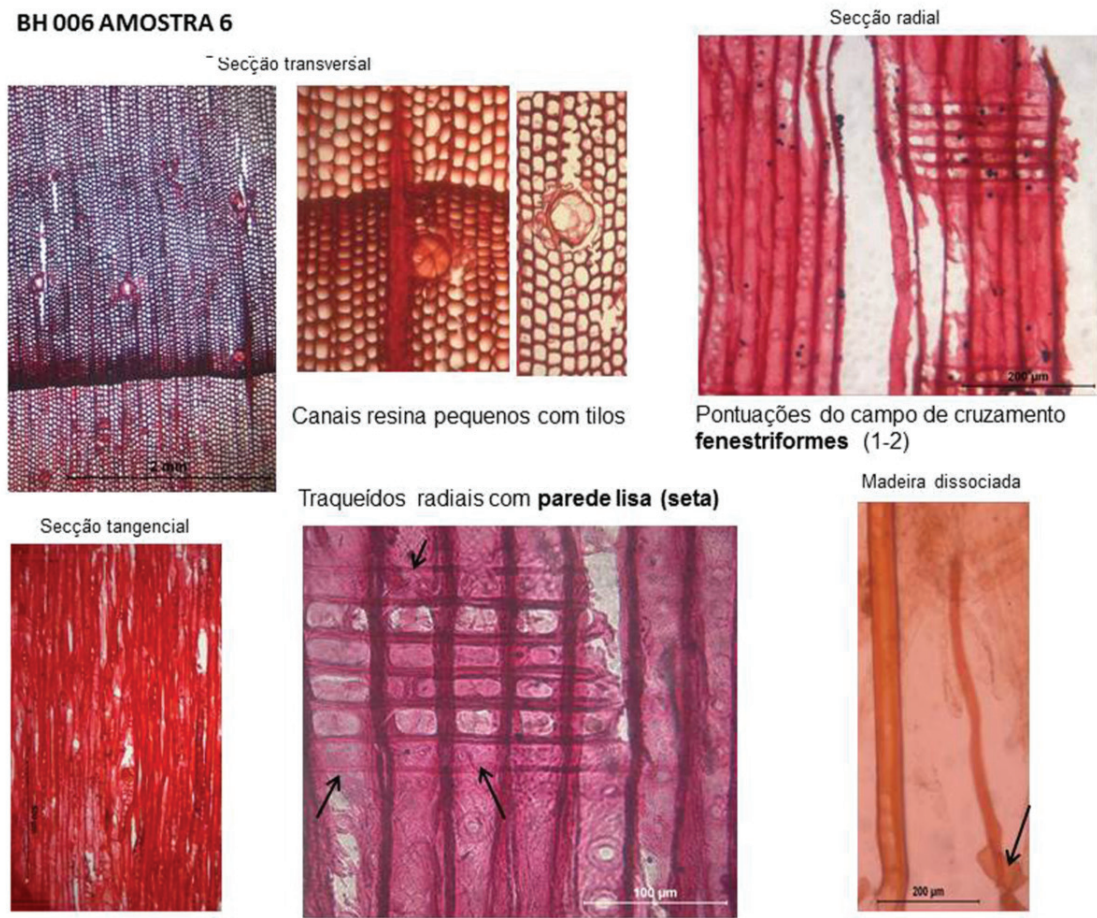
**BH 006 AMOSTRA 6**

Figura 8 – Análise microscópica da madeira de uma conífera – a. *Pinus strobus*; b. *Pinus lambertiana*.

A observação das principais características de identificação preconizadas pela IAWA (2004), nomeadamente a presença de canais de resina longitudinais e verticais de origem normal, aliada à presença das pontuações pinoides e fenestriiformes no campo de cruzamento, a constituição dos raios com os traqueídeos radiais e o tipo de espessamento de parede interna, permitiu a identificação da madeira até ao género *Pinus* sp e em duas amostras à espécie. Foi o caso das amostras cuja estrutura está representada na Figura 8, identificadas respectivamente como *P. strobus* (Figura 8a.) e *P. lambertiana* (Figura 8b.), de origem americana (Jacquot, 1955; Ilvessalo-Pfaffli, 1995).

1. Camada de lenho de fim de estação curta; pontuações fenestriiformes do campo de cruzamento (1-2); membrana lisa dos traqueídeos radiais que se localizam apenas nas margens dos raios; canais de resina estreitos e com tilos para *P. strobus* (Figura 8a.).
2. Camada de lenho de fim de estação muito curta; pontuações de tipo fenestriiformes e ovais no campo de cruzamento (2-3); pontuações dos traqueídeos radiais pequenas; membrana lisa dos traqueídeos radiais; pontuações areoladas nas paredes dos traqueídeos longitudinais multiseriados (2-3) para *P. lambertiana* (Figura 8b.).
