# ARQUEOLOGIA EM PORTUGAL

# PINTURA MURAL NA TRAVESSA DO FERRAGIAL, LISBOA

Raquel Henriques<sup>1</sup>, António Valongo<sup>2</sup>

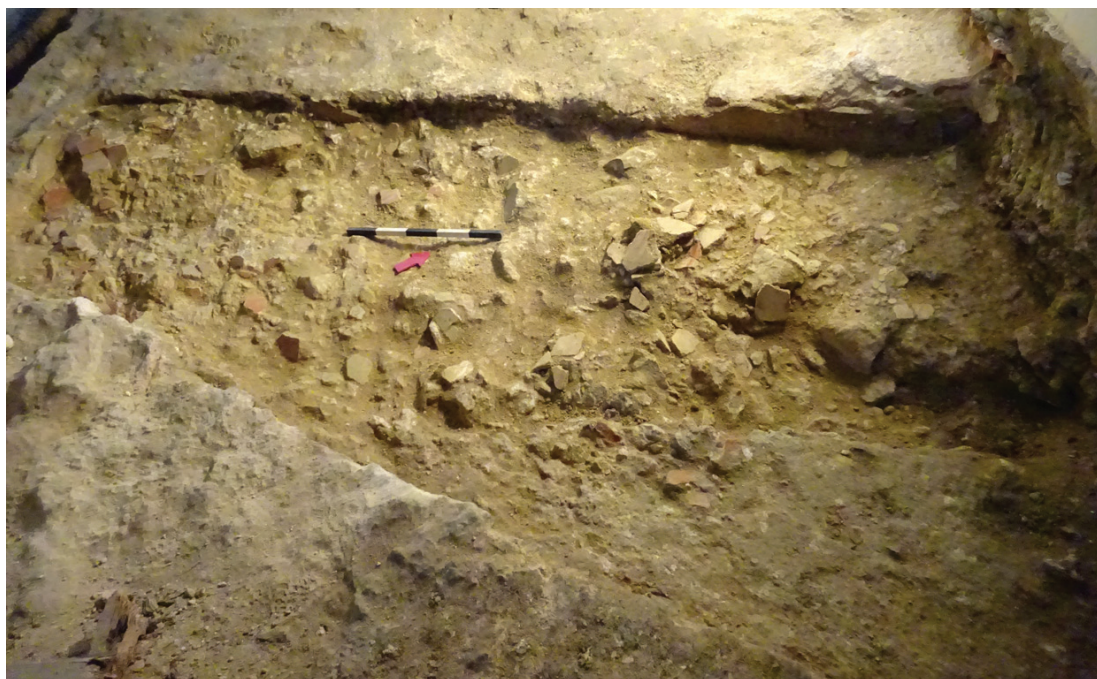
Figura 2 – Nível de derrube de estuques romanos (U.E:626).

Depois da remoção de todas as estruturas recentes existentes no local, identificou-se o derrube de estuques pintados romanos (U.E: [626]), no interior da divisão, o sedimento argiloso bastante compacto, castanho claro com nódulos de argamassa branca e um número significativo de fragmentos de estuque pintado (Figura 2).

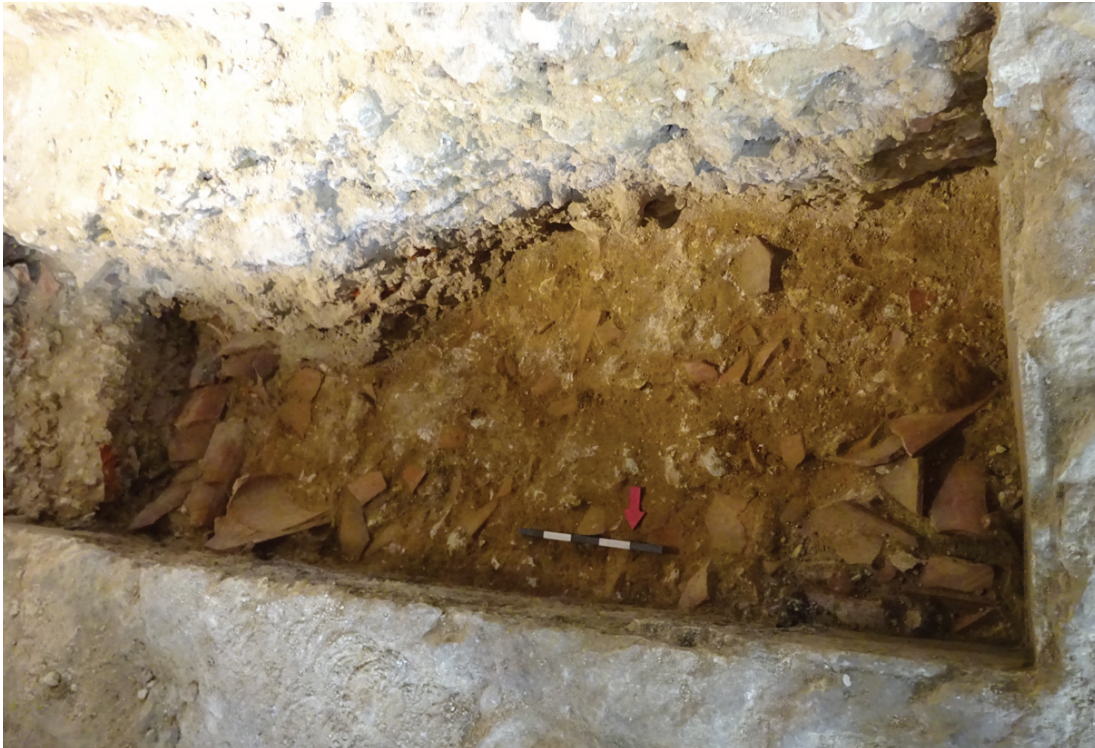
Figura 3 – Nível de derrube de telhas romanas, 1º momento do derrube (U.E:629).

No decorrer da escavação do derrube romano (U.E: [626]), numa cota mais avançada e próxima ao aparecimento do derrube das telhas romanas (U.E: [629]), foi observado uma maior concentração de fragmentos arquitetônicos, elementos decorativos, frisos romanos que fariam a ligação entre as paredes da divisão com o teto, em argamassa areada, esbranquiçada com relevo e de revestimento estucado. Foi possível, recuperar dois bons fragmentos, num dos quais foi possível observar a ligação ao elemento estucado de cercadura policromada semelhante aos exibidos nas paredes do local. O depósito seguinte corresponde ao derrube de telhas romanas ao primeiro momento do derrube (U.E: [629]) (Figura 3). O sedimento é areno-argiloso, moderadamente compacto, de cor castanho amarelado. Apresenta nódulos de argamassa esbranquiçada e de argila vermelha, ainda, com a presença de estuque pintado embora parco, juntamente com *tegulae e imbrices*. Infelizmente não foi possível identificar qualquer vestígio ou presença do pavimento existente na divisão. Não sabemos qual seria o tipo de pavimento do local, apenas sabemos que os estuques pintados nas paredes, deste compartimento, assentavam sobre o pavimento, uma vez que foi possível observar um ligeiro levantamento, rebarba, no estuque pintado das paredes para assentar sobre o chão e não o chão a encostar nas paredes de estuque pintado. Na cota onde o pavimento estaria implantado, podemos dizer que, este, teria um ligeiro declive para o interior, justificado, eventualmente, com a intenção de colmatar e/ou evitar a presença de humidades nas paredes estucadas.

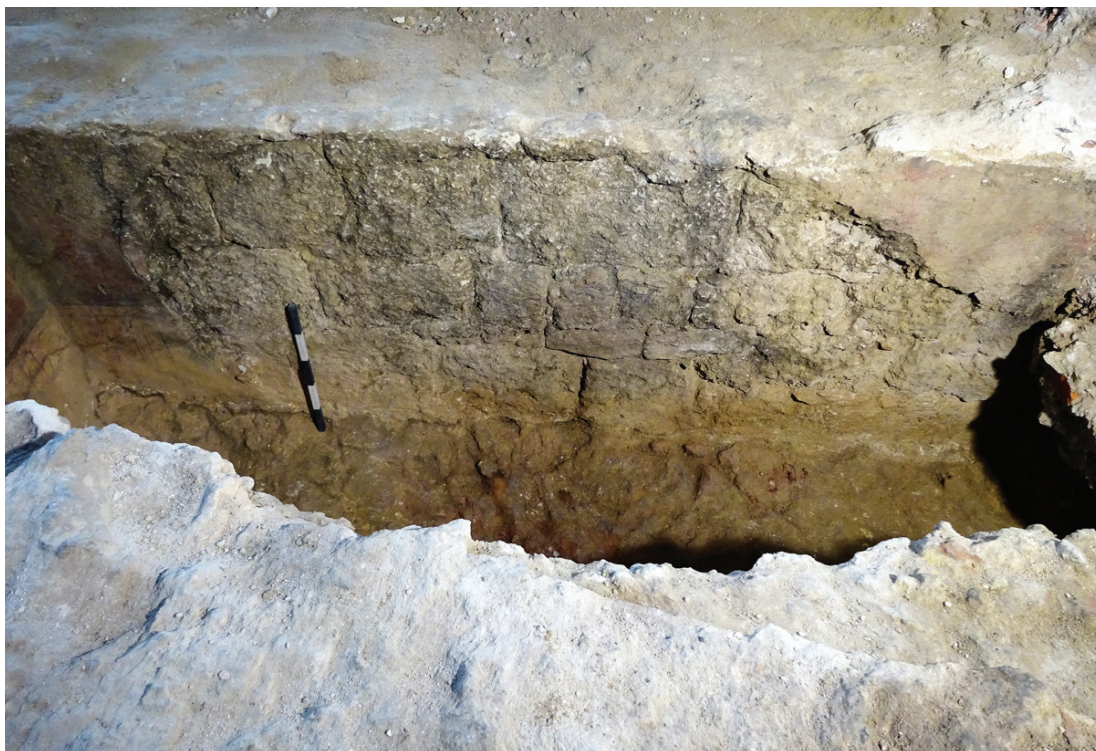
Figura 5 – Pintura mural, alçado Sul (U.E:630/634).

No canto a Norte o painel mural com a U.E: [634] (Figura 5), encontra-se solidário com o muro U.E: [630], constituído por blocos de pedra de médio calibre emparelhados desenvolvendo-se para Este. Encontra-se preservado *in situ*, um pequeno losango em vermelho pompeiano mais próximo do edifício contíguo, corresponde a um pequeno fragmento de cerca de 50cm x 40cm. No canto a Oeste do muro preserva-se um pequeno fragmento de painel com cerca de 90cm x 30cm com motivos geométricos. A moldura inferior, o plinto, apresenta um fundo branco com alguns traços de vermelho pompeiano, sendo terminado e colmatado no canto, simultaneamente com o outro muro que se desenvolve a Sul (U.E: [611]), é possível observar também, outra moldura a desenvolver-se para Este que se apresenta com um fundo a branco e alguns traços em verde oliva sendo uma continuação do estuque anterior, é uma tentativa de representação marmoreada, nos limites inferiores mais próximos do chão. Esta técnica de imitação, *opus sectile fictícios*, observa-se em particular nos plintos, através dos jogos decorativos

A composição da moldura superior é formada por uma pequena cercadura com 7cm de espessura, em verde oliva, interrompida por uma linha reta de cor branca, filete, com canto quadrangular que envolve o painel, observado em cima, este, quadrangular, em vermelho pompeiano, sendo interrompido por um outro filete de cor branca com canto quadrangular. Nesta parede de estuque pintado podemos observar, uma particularidade, no canto superior (a NO), a reparação na pintura, diferenciada pela ausência do vermelho pompeiano existente na composição mas antes em tons de bege, evidenciando a reparação ocorrida.
