# ARQUEOLOGIA EM PORTUGAL

2017 – Estado da Questão

# ASPETOS CONSTRUTIVOS DO TEATRO ROMANO DE LISBOA: MATÉRIAS-PRIMAS E TÉCNICAS EDIFICATIVAS

Lídia Fernandes<sup>1</sup>

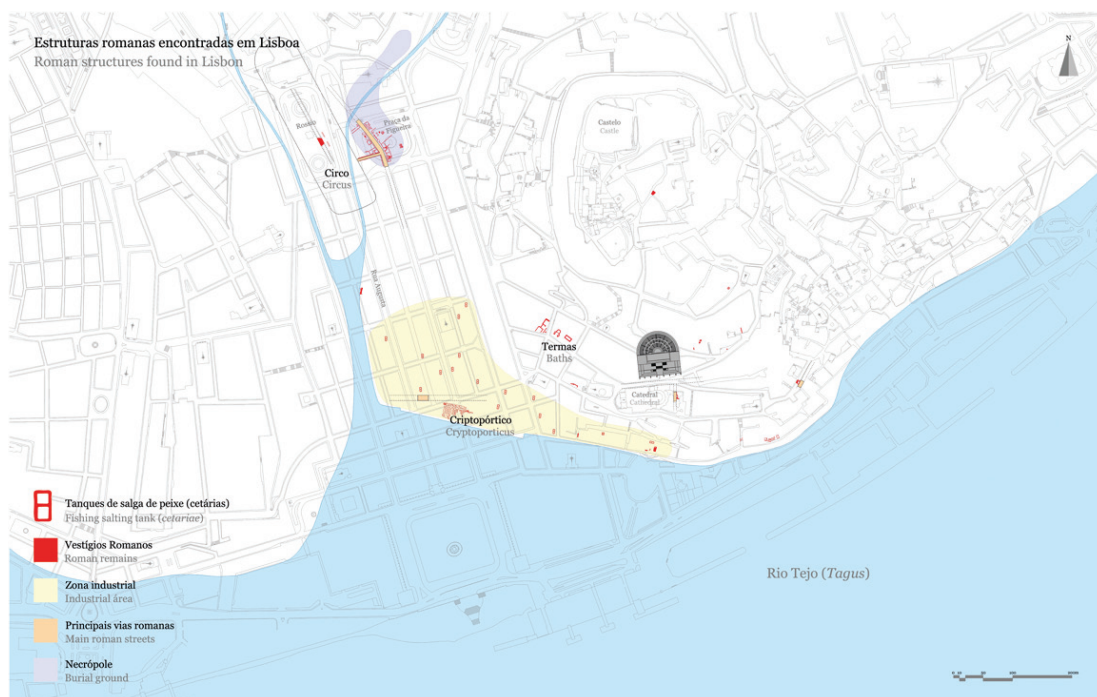
Figura 1 – Localização do teatro de *Felictas Iulia Olisipo*. Implantação dos vários vestígios romanos com indicação de algumas áreas funcionais da cidade e possível linha de costa em época romana. (Lídia Fernandes e Carlos Loureiro, Museu de Lisboa).

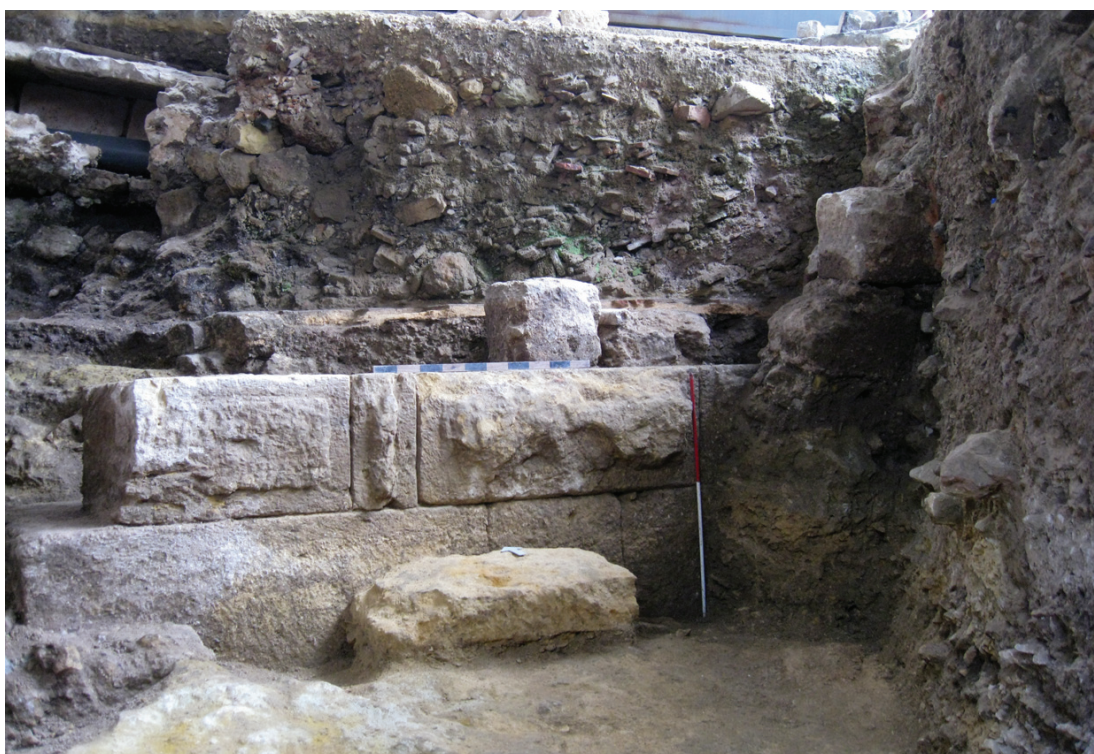
Figura 4 – Face sul da parede norte do *aditus maximus* nascente observando-se a fiada superior com aparelho almofadado. Intervenção arqueológica de 2015. (Fotografia Lídia Fernandes / Museu de Lisboa – Teatro Romano).

Nas intervenções da década de 1960 foi encontrada uma imponente estrutura, localizada no mesmo alinhamento do proscénio que constituiria a parede sul do *aditus maximus* nascente. Em 2015 foi exumada a parede norte deste corredor, composta também por silharia almofadada. Conseguimos, deste modo, obter a largura total do *aditus* que seria de 1,93 m na zona exterior (a nascente) e de 1,63 m junto ao proscénio (Figura 4).

e aí são talhados os próprios silhares que, inferiormente, não são desgarrados do afloramento. É o que acontece no *aditus* nascente (Figura 4). Aqui, a parede norte é composta por uma fiada inferior de blocos talhados na rocha que suporta uma segunda fiada de silhares, estes já exentos. Também na infraestrutura da *cavea* no lado nascente a rocha foi aproveitada como “cofragem” para o enchimento da restante área com *opus caementicium*. A utilização de cal viva na argamassa possibilitou uma maior rapidez construtiva. A areia empregue é essencialmente quartzítica, oferecendo um maior poder de agregação. O emprego deste cimento de excepcionais qualidades foi generalizado no teatro de *Olisipo*.

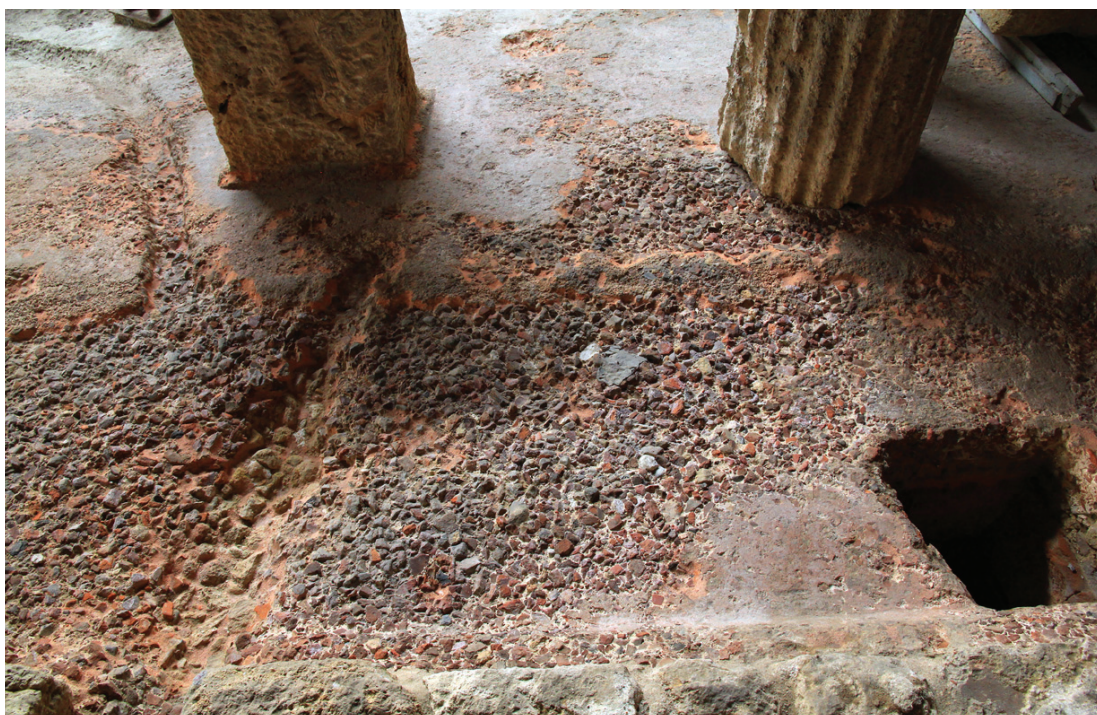
Figura 5 – Aspeto do *opus signinum* junto ao embasamento da estrutura do proscénio. É visível a constituição interna do pavimento com fragmentos de tijolo, mas, igualmente, a camada de fina argamassa que o recobria. (Fotografia José Avelar / Museu de Lisboa).

mentos de cerâmica doméstica e de construção partida e muito rolada, de granulometria média – foi sobreposta a um *rudus* composto por pedras calcárias de médio calibre. À primeira vista a estrutura não denota qualidade demarcável, no entanto, a fina camada de argamassa de cal que recobre o pavimento é extremamente aderente e homogênea, conservando-se ainda em vários locais (Figura 5). Análises geológicas realizadas evidenciam o cuidado na seleção das areias, de granulometria fina a média, compostas por grãos de quartzo predominantemente sub-rolados e pouco brilhantes (BRITO, 2011).

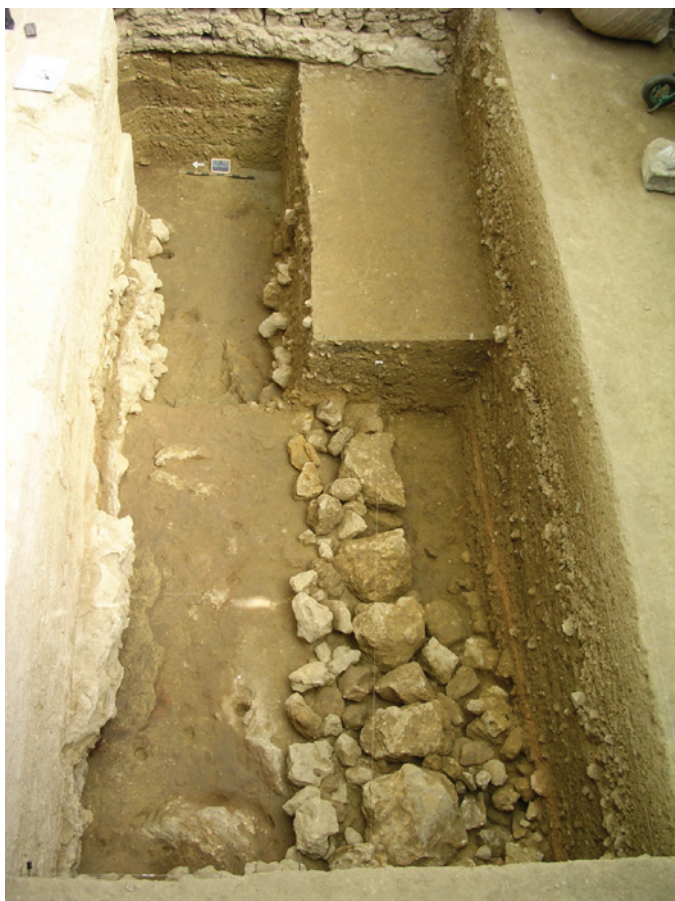
Figura 6 – Perspetiva de ponte para nascente, observando-se um dos derribes identificados por cima do afloramento rochoso, sobre o qual foi aliçado a estrutura do *post scaenium*. (Fotografia Lídia Fernandes / Museu de Lisboa – Teatro Romano).

A demarcação destes dois momentos é constituída por um derrube composto por amontoados de pedra, alinhados em três fiadas, paralelas entre si (orientação este/oeste). Os níveis subjacentes integram materiais cerâmicos que, cronologicamente apenas se prolongam até aos anos 10/15 do século I d.C. (Figura 6). Estas obras iniciais de engenharia correspondem, assim, ao início da edificação do teatro (SEPÚLVEDA, FERNANDES, 2013, p. 43-172).

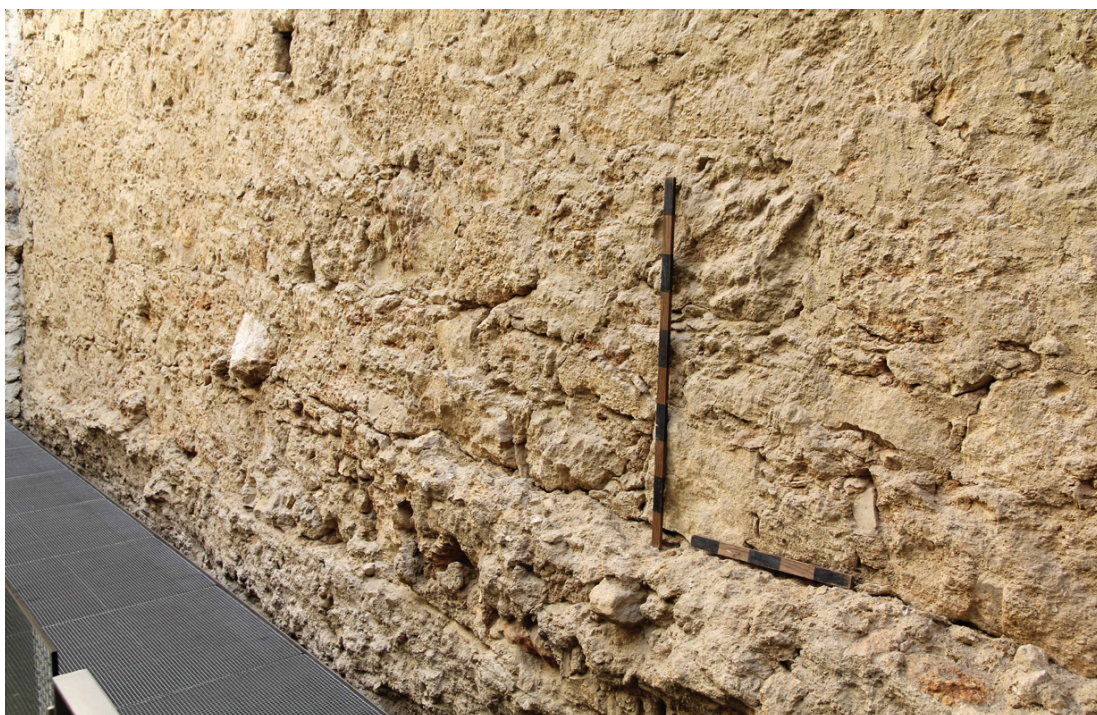
Figura 8 – Estrutura sul de contenção, situada a sul dos *post scaenium* (atualmente suporta o terraço do museu), observando-se as várias fiadas sobrepostas de *opus caementicium*. (Fotografia de José Avelar / Museu de Lisboa).

Estas duas estruturas, sensivelmente paralelas entre si têm por função a contenção da colina e a realização de plataformas artificiais entre si. É claro o uso do *opus caementicium* utilizado num sistema de cofragem. São reconhecíveis pelo menos quatro fiadas, sensivelmente horizontais e regulares, com uma altura que varia entre os 50/60 cm, sendo visíveis as linhas de união entre as mesmas (Figura 8).

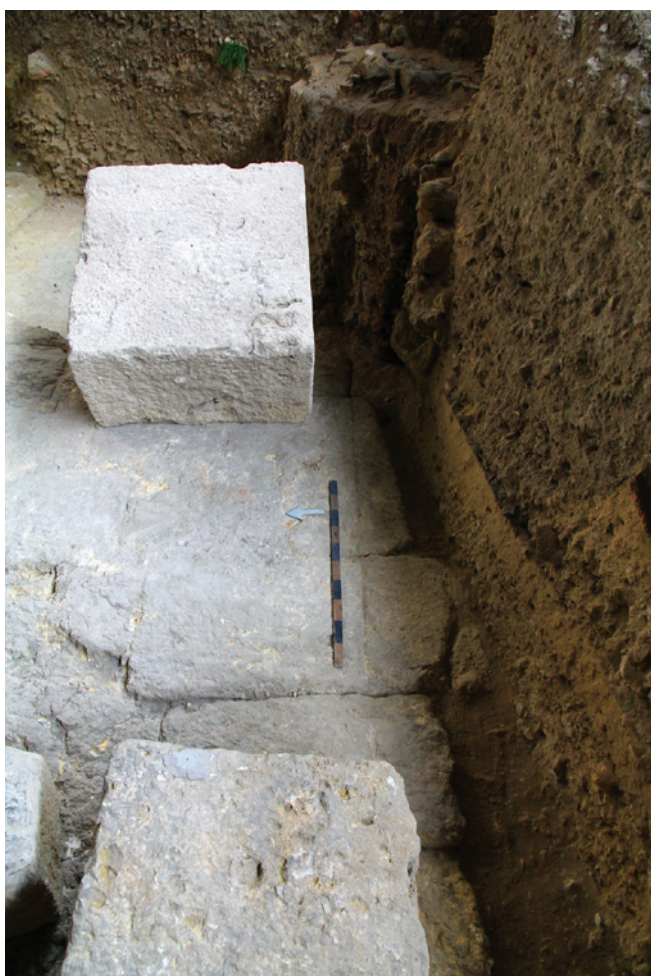
Figura 9 – Perspetiva de ponte para nascente, observando-se, junto à escala, o traçado na rocha (orientação este/oeste), do alinhamento que deveria ser seguido pela fiada de silhares a sobrepor. (Fotografia José Avelar / Museu de Lisboa).

Um aspeto curioso, relacionado com o plano construtivo, foi detetado na campanha arqueológica de 2015. Com o prolongamento e finalização da escavação na parte nascente da área arqueológica, foram identificados traços bem marcados no afloramento rochoso que terão auxiliado na colocação da primeira fiada de silhares. Com efeito, não se trata de silhares exentos mas antes da marcação, na rocha, do

alinhamento que as fiadas de silhares que se sobreporiam, deveriam respeitar. (Figura 9).

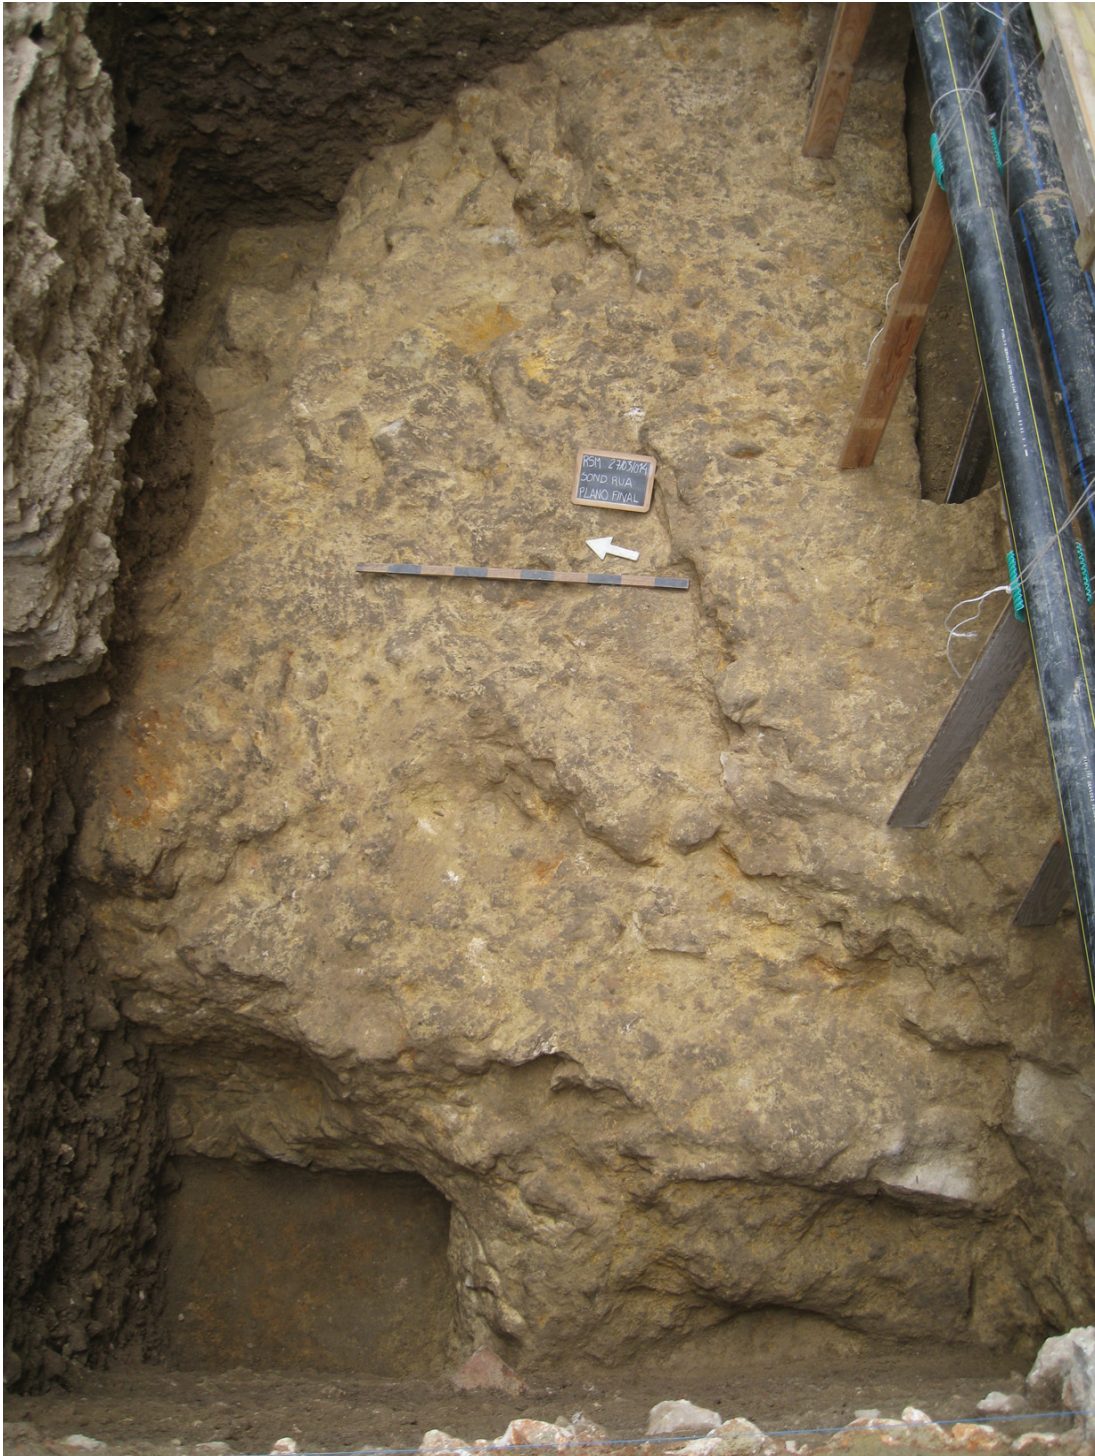
Figura 10 – Perspetiva de poente para nascente da vala de sondagem aberta na Rua de S. Mamede. No canto inferior esquerdo negativo de silhar. (Fotografia José Avelar / Museu de Lisboa).

mede em 2014 ficou evidente a destruição total e a desmontagem quase integral que sofreu a fachada cénica, com o objetivo de reaproveitar a matéria-prima na reconstrução da cidade depois do terremoto de 1755. No *opus caementicium* ficou o negativo do que poderá ter sido um dos pilares do *podium* da fachada (Figura 10).
