Revista da Associação
dos Arqueólogos Portugueses

Volumes 64-65
2012-2013

O NÚCLEO MUSEOLÓGICO DO ARRABALDE RIBEIRINHO DE MÉRTOLA

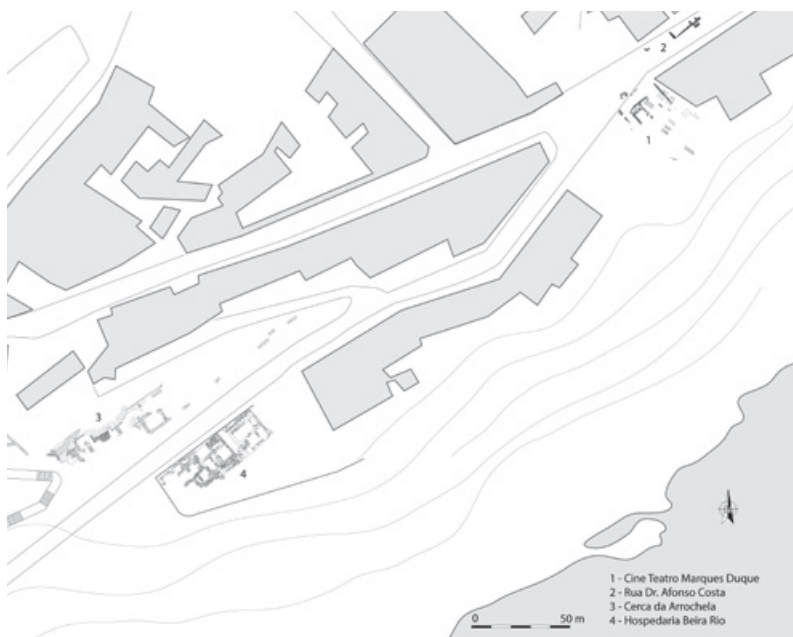
Figura 1 – Planta geral das intervenções no Arrabalde Ribeirinho (desenho de Nélia Romba).

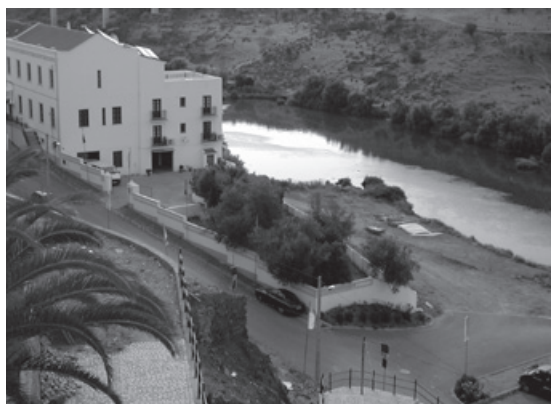
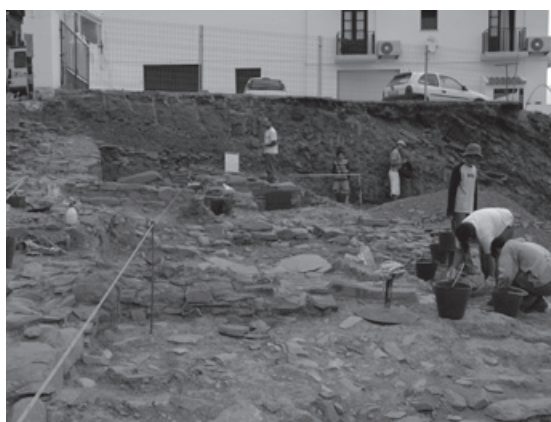
Figuras 2 – Início da escavação na Hospedaria Beira Rio. Foto de Virgílio Lopes.

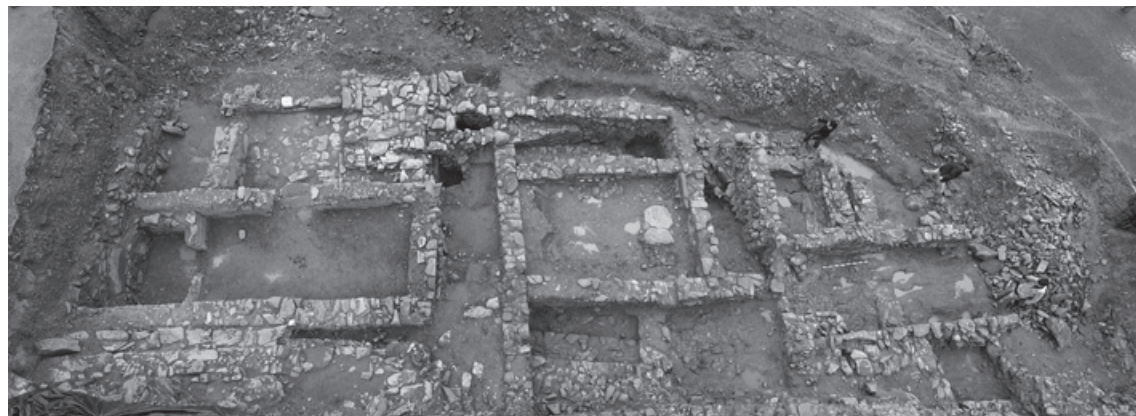
Figuras 3 – Planta (Nélia Romba) e fotografia (Álvaro Pina) das casas islâmicas e das estruturas do armazém da Antiguidade Tardia.

A primeira casa a ser identificada foi a casa I (ver fig. 3), à qual se acede através de uma entrada em cotovelo, com uma porta de dupla folha, onde se conservam os orifícios dos dois gonzos nas pedras de soleira. Deste compartimento acedia-se ao pátio central e deste para o salão onde, a norte, se situava a alcova; do pátio central comunicava-se com a

A casa II era constituída pelos compartimentos da cozinha, salão, pátio central, latrina e compartimento anexo, não tendo sido possível identificar a entrada, contudo tudo leva a crer que esta se situaria no lado nascente. À semelhança da casa anterior todos os compartimentos estavam ligados ao pátio central, o maior compartimento era possivelmente o salão que se situava a poente. Se excetuarmos o pátio central, que tinha uma pavimentação em lajes de xisto, todos os restantes aposentos eram pavimentados em terra batida. Verificou-se que existiram duas pavimentações distintas no pátio, o que corresponde a dois níveis de ocupação desfasados temporalmente.

A casa III é uma das mais mal preservadas em termos planimétricos, apenas conserva vestígios de três compartimentos: o pátio central, o salão e a cozinha no entanto, destacamos a qualidade construtiva dos reduzidos elementos conservados. No salão, na sua metade norte, havia restos de um pavimento constituído por argamassa de almagre e na extremidade norte existia uma construção pétreia em forma de U, que interpretamos como sendo uma alcova.

Vários aspetos levam-nos a considerar que se tratava de um armazém. Em primeiro lugar, pela proximidade deste local em relação ao rio e, em segundo lugar, pela análise da planimetria das estruturas encontradas, com dois compartimentos de consideráveis dimensões e amplitude. Por último, o horizonte cronológico dos materiais cerâmicos encontrados, enquadráveis nos séculos V-VI d.C., e que nos remetem para contatos comerciais com o norte de África e o Mediterrâneo oriental. Pensamos que este espaço terá servido, durante a Antiguidade Tardia, para o armazenamento e comércio de produtos que aportavam ao porto de Mértola.

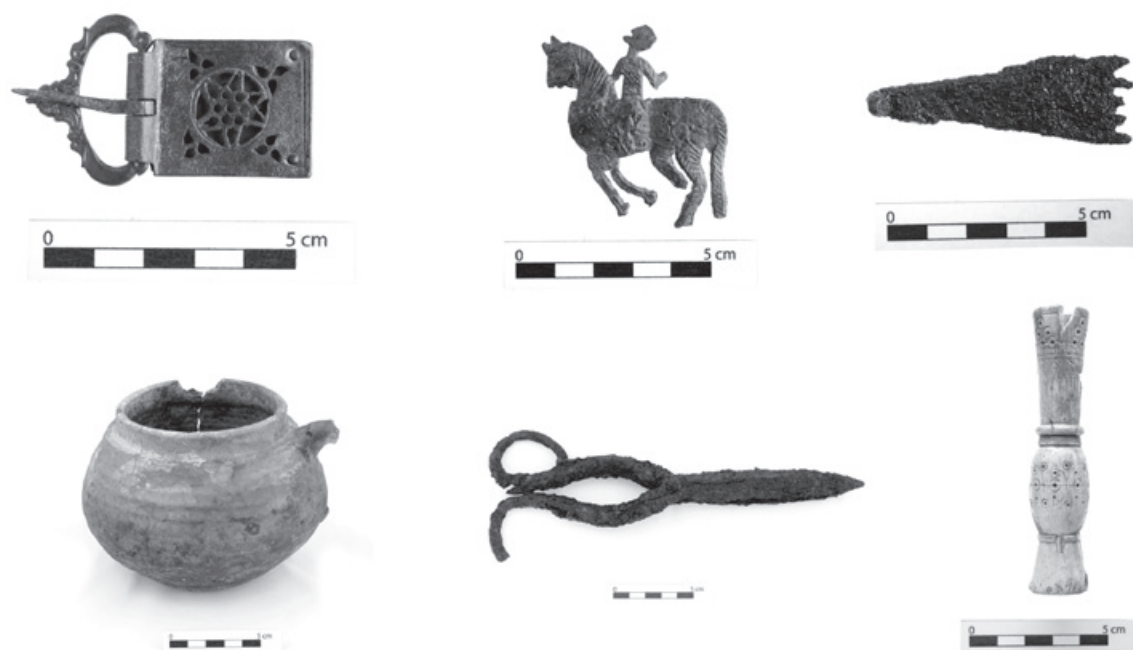
Figura 4 – Objectos encontrados nas casas islâmicas (meados do século XII). Fotografias Jorge Branco, Câmara Municipal de Mértola.

do rio, colocam os seus habitantes num contexto ribeirinho e mesmo piscatório. Podemos associar à construção naval um compasso de carpinteiro e vários barcos gravados numa laje encontrada no local. Foram também recolhidos uma enxada e um colherim e alguns artefactos ligados à tecelagem (torres de roca, pontas de fuso, cossoiros, tesouras, temperieiros), à pesca (pesos de rede), acessórios pessoais (fivelas, brincos, pedras de anel), armas (ponta de flecha) e numismas.

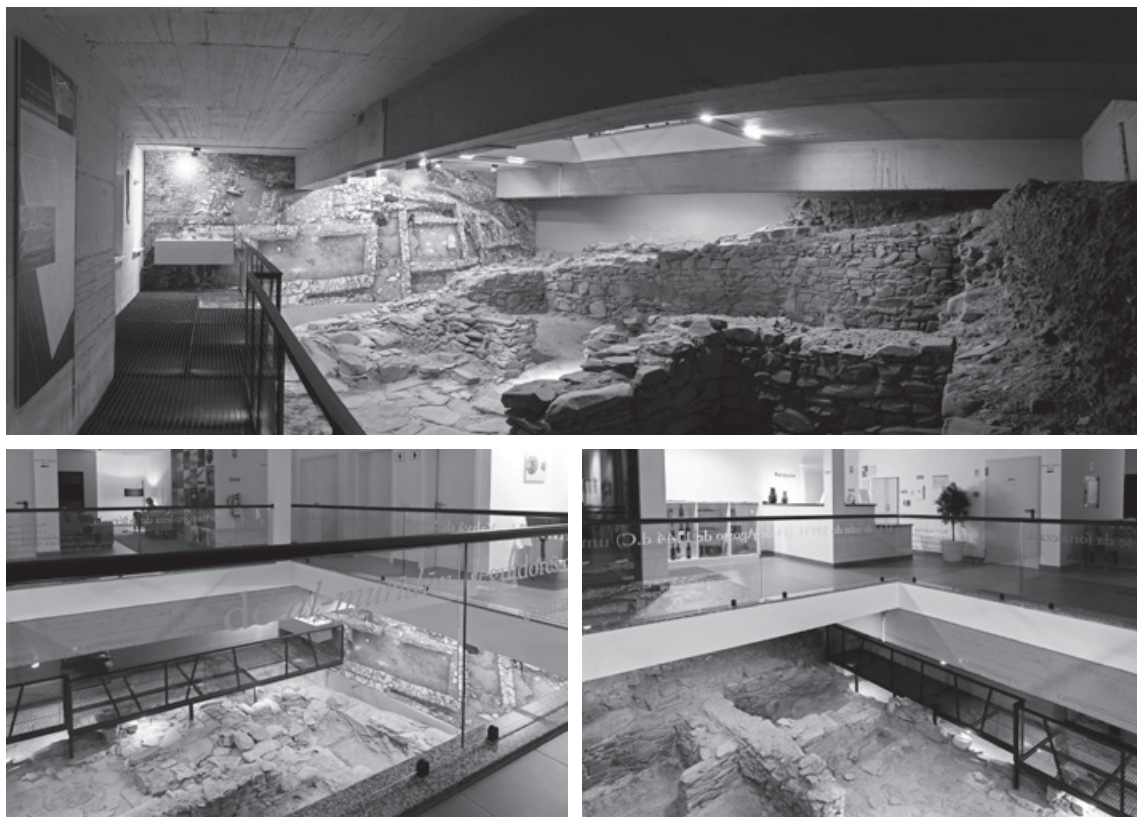
Figuras 5 – Interior do núcleo museológico. Fotografias Jorge Branco.

A musealização deste local baseia-se na simplicidade e na valorização das estruturas e dos objetos através duma iluminação cuidada, que alia à criação deste cenário um especial cuidado com a apresentação dos conteúdos e com a interpretação das estruturas através da fotografia e do desenho.
