# ARQUEOLOGIA EM PORTUGAL

2017 – Estado da Questão

# 19 ANOS DE ARQUEOLOGIA URBANA EM MACHICO, REGIÃO AUTÓNOMA DA MADEIRA

Isabel Paulina Sardinha de Gouveia<sup>1</sup>, Élvio Duarte Martins Sousa<sup>2</sup>

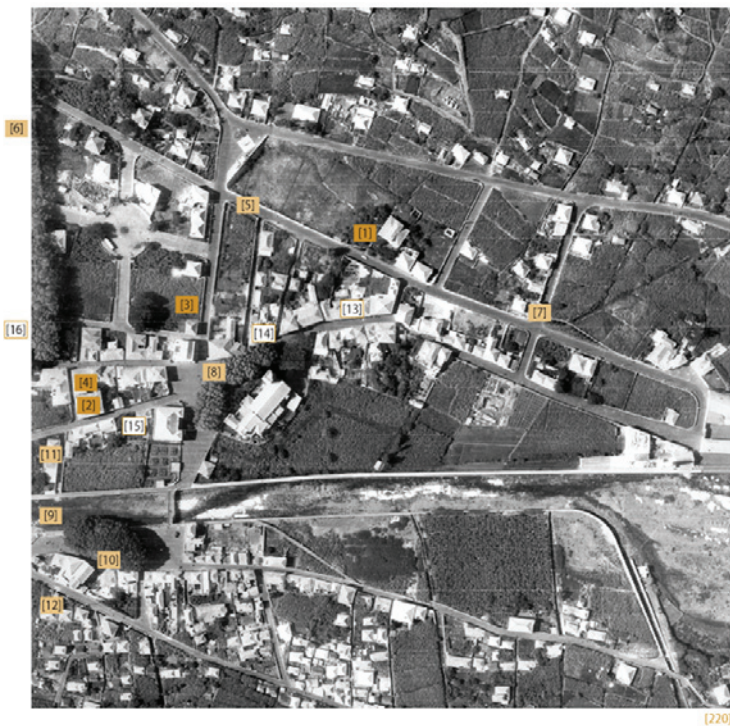
Figura 2 – Espaços arqueológicos em Machico (Ricardo Caldeira).

#### Intervenção arqueológica

- [1] Solar do Ribeirinho
- [2] Junta de Freguesia
- [3] Alfândega
- [4] Casa da Travessa do Mercado

#### Ações de acompanhamento arqueológico

- [5] Rua do Ribeirinho
- [6] Antigo Campo de Futebol
- [7] Casas da Rua do Ribeirinho
- [8] Rua General António Teixeira de Aguiar
- [9] Foz da Ribeira de Machico
- [10] Largo de Nosso Senhor dos Milagres
- [11] Rua do Portão
- [12] Caminho da Misericórdia

Apresentam-se, neste sucinto texto, alguns momentos desse trajeto (Figura 2).

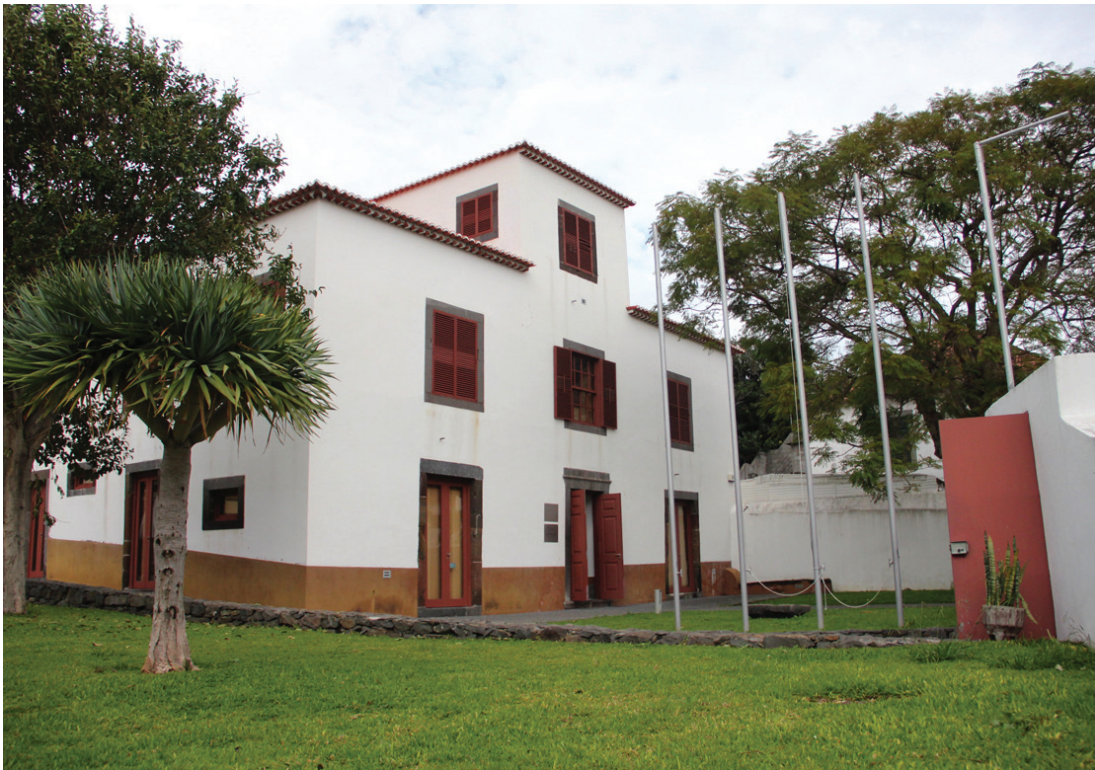
Figura 3 – Solar do Ribeirinho (Arquivo CMM).

O Solar do Ribeirinho (Figura 3), também conhecido por Solar de São Sebastião ou Solar do Rosário, é um edifício dos finais do século XVII, implantado na malha urbana histórica da Cidade de Machico, a uma altitude aproximada de 10 metros. Fica contíguo à Rua do Ribeirinho e limitado a Norte pela Rua Padre Pontes, a Este pela Rua do Ribeirinho e a Sul pela antiga Estrada Regional 101.

Do ponto de vista arquitetónico, o imóvel apresenta um enquadramento urbano de planta quadrangular com três pisos, sendo o último constituído pela excecional torre de corpo retangular adossado perpendicularmente. A fachada principal está virada para nascente e é de composição linear, de grande simplicidade e sobriedade, destacando-se as portas e janelas com molduras em cantaria regional e vidraças do tipo guilhotina. Sobressai da mesma fachada, o portal principal de cantaria, rematado em cornija, ladeado por duas portas, no segundo piso três janelas, orientadas respetivamente para poente, nascente e para Sul. O acesso à torre faz-se pela escadaria de madeira do segundo piso.

O Solar é todo ele construído por alvenaria de pedra aparelhada e cal com paredes portantes (cerca de 60 cm de espessura) e foi recentemente alvo de um projeto de recuperação, da autoria do arquiteto Vítor Mestre.

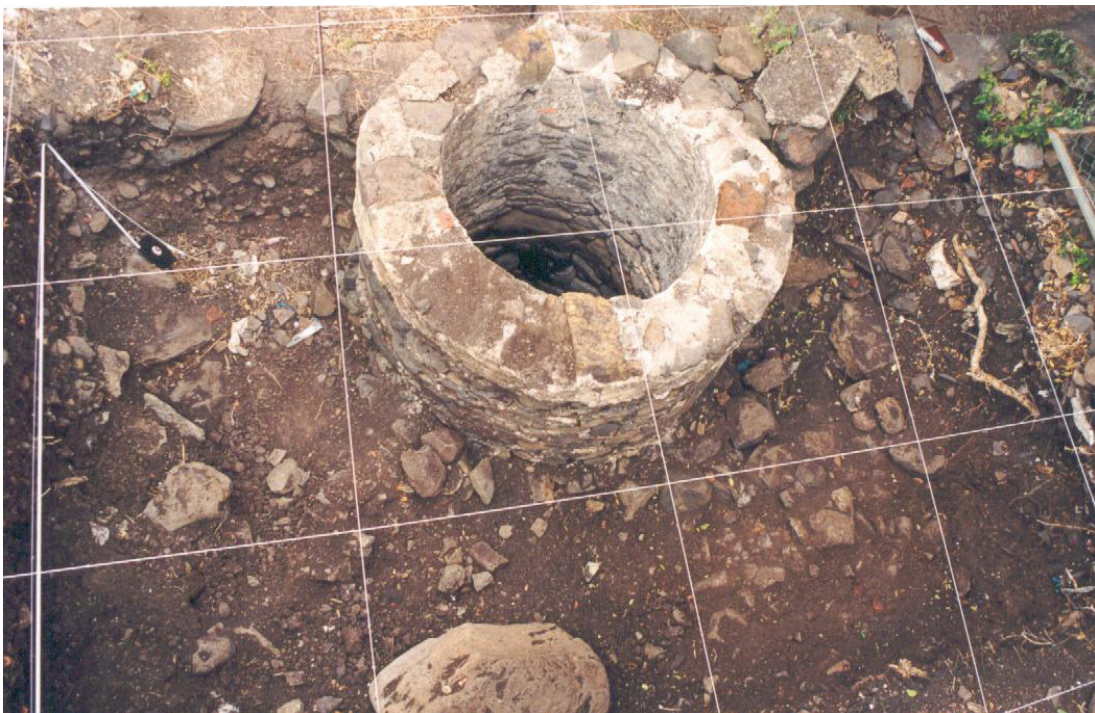
Figura 4 – Foto escavação poço do Solar do Ribeirinho (Élvio Sousa).

A orientação do quadrado 4x4m (Figura 4) seguiu de perto as estruturas existentes, orientando-se de acordo com o alinhamento do imóvel. A escavação deste espaço fez-se simultaneamente com a escavação do poço-cisterna, que, do ponto de vista estratigráfico, constituía um outro ambiente (Ambiente II), apenas com potência estratigráfica do século XX. Admite-se que a construção do poço é contemporânea ao edifício do solar. A estrutura apresenta uma configuração circular, com 1,10m, de diâmetro interno e aproximadamente 6m de profundidade (SOUSA, 2000:43).

Os trabalhos arqueológicos, no Solar do Ribeirinho, iniciaram-se no Verão de 1998 tendo-se optado pela abertura do quadrado de escavação no perímetro onde foram descobertas as bordas da cisterna, junto ao alçado lateral esquerdo do imóvel. O espaço foi dividido em duas áreas, respetivamente o Sector A, corresponde à parte Sul do edifício, e o Setor B, a área a Oeste do solar, onde, aliás, foram detetadas as primeiras estruturas das cavalariças.

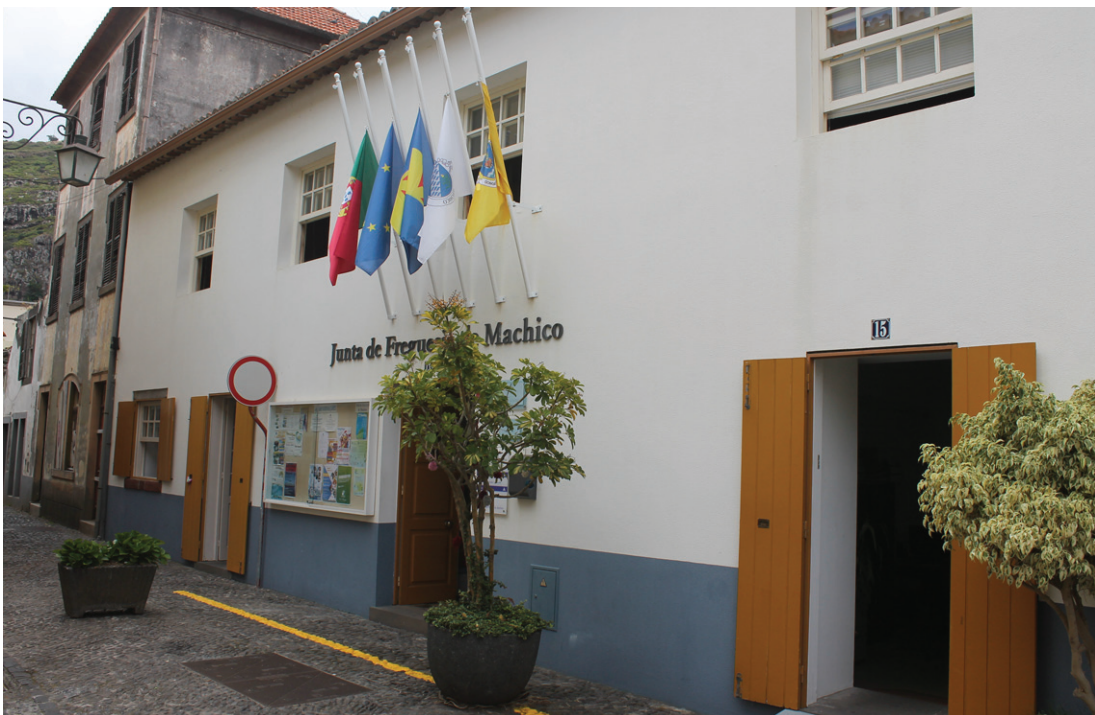
Figura 6 – Junta de Freguesia de Machico (Arquivo CMM).

O imóvel da Junta de Freguesia de Machico (Figura 6) remonta aos finais do século XVII, e é constituído por paredes portantes em alvenaria de pedra com paredes divisórias interiores em tabique ou alvenaria. Possui dois pisos (rés-do-chão e 1º andar), mais o sótão. Localiza-se no entroncamento da Rua Conselheiro José Ribeiro da Cunha (antiga Rua da Cadeia) com a Travessa do Mercado, confinando a Oeste com a Casa da Travessa do Mercado e com o harmonioso solar urbano da família do Morgado Cupertino da Câmara.

No piso superior, as janelas são do tipo guilhotina sem molduras de cantaria e, no piso térreo, são de portadas de madeira com vergas de cantaria vermelha e cinzenta regional. A chaminé exterior é de forma quadrangular.

A cobertura do edifício é em telha de meia cana assente sobre uma estrutura metálica colocada com os trabalhos de recuperação. As paredes exteriores, em alvenaria de pedra, foram rebocadas e pintadas a branco com embasamento a azul. As portadas das janelas foram pintadas a ocre.

A intervenção arqueológica aconteceu em 2000, aquando das obras de recuperação do imóvel. Resultou dos trabalhos de acompanhamento arqueológico levados a cabo no decorrer das obras de recuperação do edifício da Junta de Freguesia, levou ao achamento de um poço-cisterna e de um forno de cantaria, no interior da habitação e de um interessante piso de calhau rolado (calçada típica madeirense) no exterior.

A escavação do poço, uma estrutura de planta circular com 0,90m de diâmetro interno, todo ele construído em pedra semi-aparelhada, permitiu recolher um conjunto diversificado de materiais, entre os quais, ao nível das cerâmicas (faianças portuguesas dos séculos XVI, XVII, XVIII e XIX; faianças italianas e espanholas dos séculos XVI e XVII; fragmentos de formas de açúcar), e objetos de metal (na qual se destaca um caldeirão em cobre (Figura 7). Esta intervenção materializou-se com a formação do primeiro Núcleo Arqueológico da Região Autónoma da Madeira, que além de uma pequena sala com estantes expositivas de parte do espólio ali recuperado, compreendia o poço – cisterna, o forno em cantaria e o logradouro, no exterior do edifício.

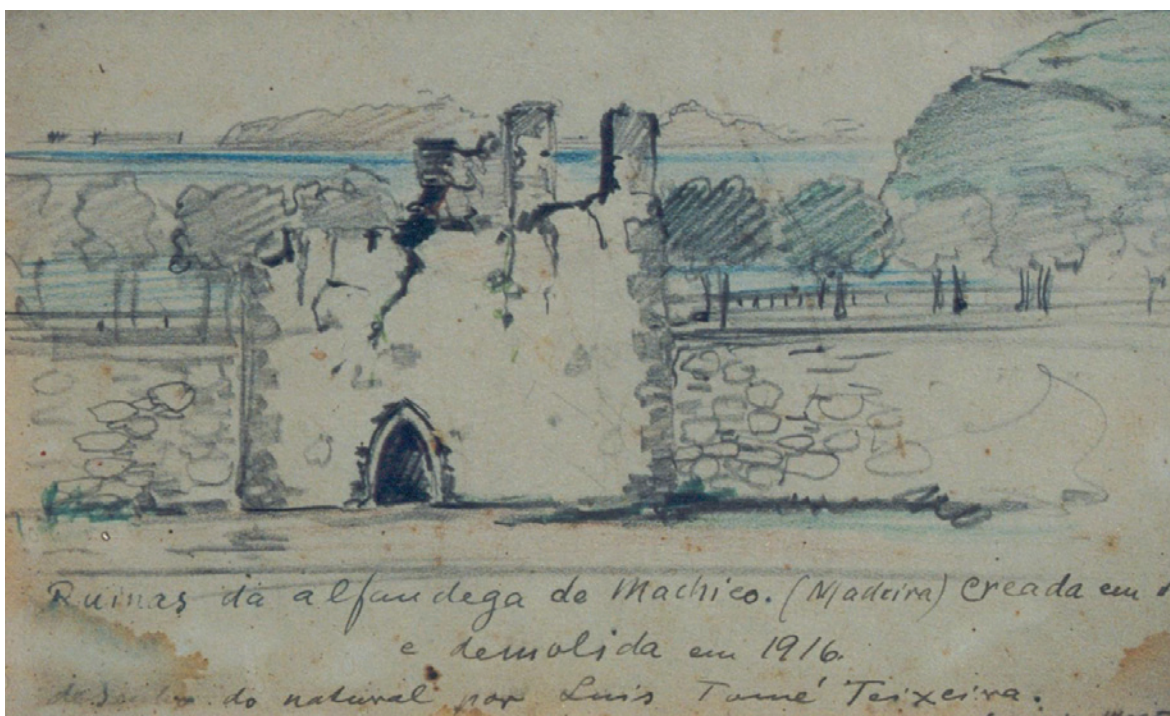
Figura 8 – Ruínas da Alfândega de Machico, Gravura de Luís Tomé Teixeira, 1916 (Arquivo CMM).

O edifício da antiga Alfândega de Machico, demolido em 1916, era um edifício de planta ligeiramente retangular, com dois pisos e cuja fachada principal era virada ao mar. Durante cerca de um ano (2000-2001), ali foram realizados trabalhos arqueológicos que mostraram um conjunto significativo de estruturas pétreas basálticas com restos de argamassa e forneceram um espólio considerável onde se destacam vários fragmentos cerâmicos como bordos e paredes de anforetas, alguidares vidrados a verde, pratos vidrados de cor melada, porcelana, faiança pintada portuguesa e formas de açúcar de bordo emoldurado. Posteriormente foi edificado neste local um prédio de habitação e comércio.

Extintos os serviços alfandegários em Machico o edifício entrou no seu inevitável processo de degradação física. As ruínas acabariam por ser parcialmente soterradas pelas lamas e entulhos que, anteriormente à canalização da ribeira, as frequentes e sucessivas aluviões que fustigaram Machico foram arrastando (SARMENTO, 1953:98). Quando, em 1916, o resto das ruínas foram derrubadas ainda podíamos observar um trecho de muralha que o tempo havia enegrecido, onde se abria a porta ogival, esta já parcialmente soterrada devido ao levantamento da Rua da Árvore para onde a dita porta dava serventia.

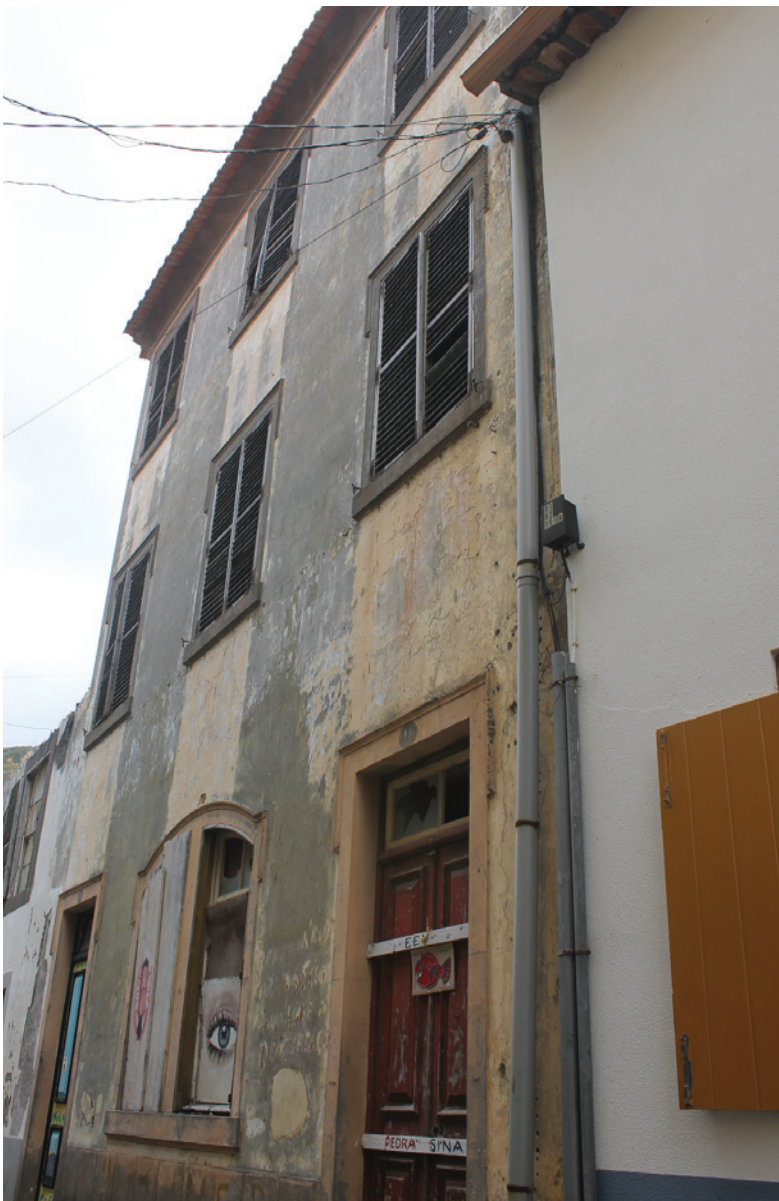
Figura 10 – Casa da Travessa do Mercado (Arquivo CMM).

colégio. Na atualidade encontra-se extremamente degradado e em 2003 foi ali realizada uma intervenção arqueológica (Figura 10). Os trabalhos deram a conhecer um piso de calhau rolado e proporcionaram um conjunto de vários materiais, tais como: cerâmicas de importação (escudelas esmaltadas sevilhanas, pratos vidrados a castanho, fragmentos de porcelana), cerâmica comum (painéis, testos e tigelas) e oito moedas (sete ceitis de D. Afonso V e um de D. João III).
